## חוות דעת מומחה

- מבצע הבדיקה : **טנסקי קונסטנטין**
- שם המזמין : **[REDACTED]**
- כתובת הנכס הנבדק : **[REDACTED]**
- תאריך : **[REDACTED]**
- מהות הבדיקה : **נתבקשתי לתת את חוות דעתי בעניין ליקויים בנכס הנדון.**
- סטאטוס : **זירה חדשה מספר ימים אחרי מסירה**

**להלן חוות דעתי:**

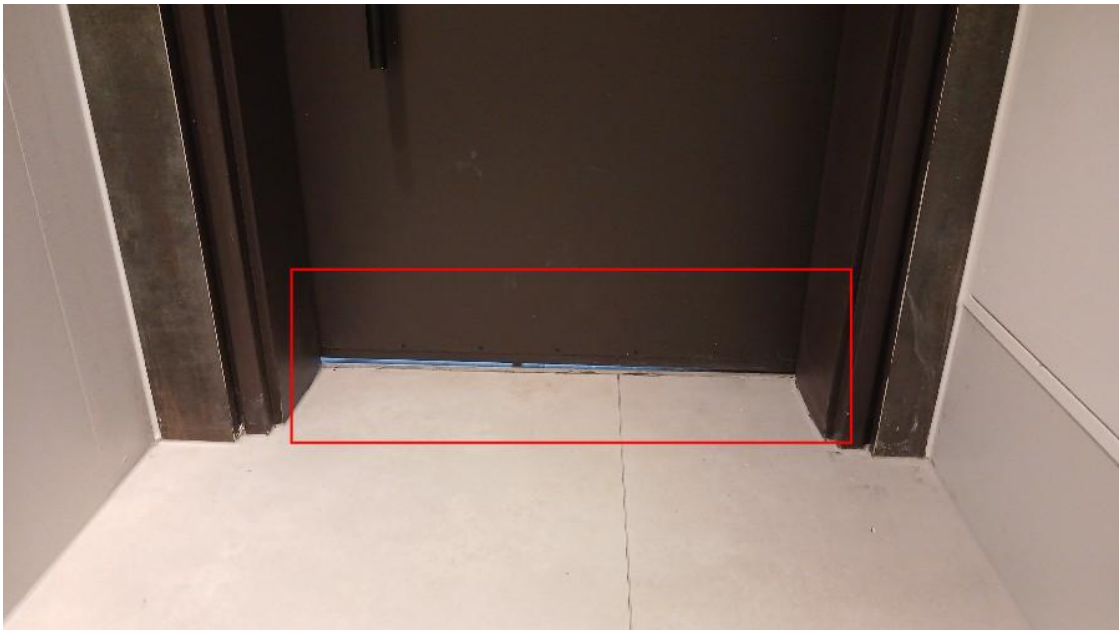
**מיקום :** דלת כניסה

**1.1. ליקוי :** בתחתית דלת הכניסה לכנס נמדד מרווח העולה על 3-5 ס"מ, וזאת בניגוד להוראות ת"י 5044.2.

**נדרש :** כיוון אינסרט לקבלת מרווח תקני.

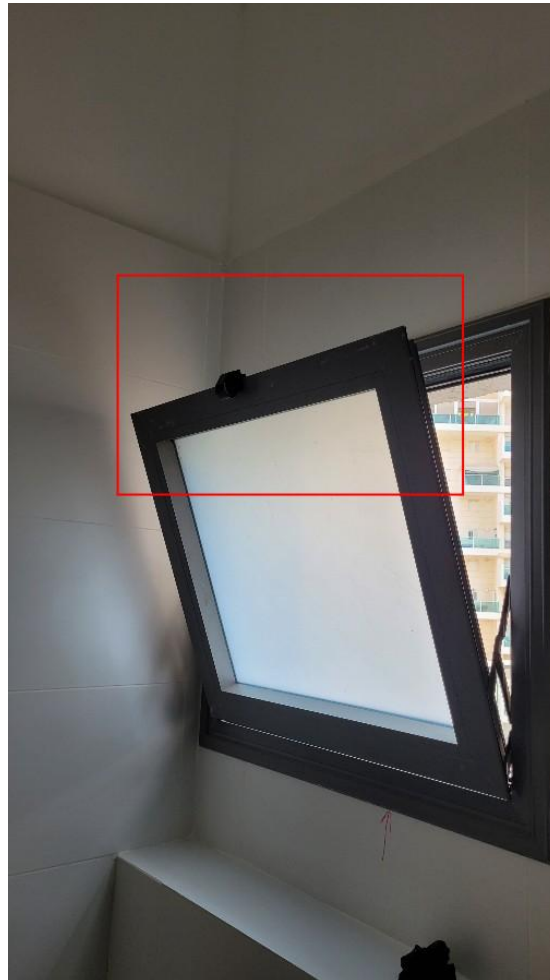
**מיקום :** חדר שירות, אמבטיה, חדר רחצה הורים

**1.2. ליקוי :** קיימת פינה חדה וחוטכת.

**נדרש :** להתקין מגן פינות חדות.

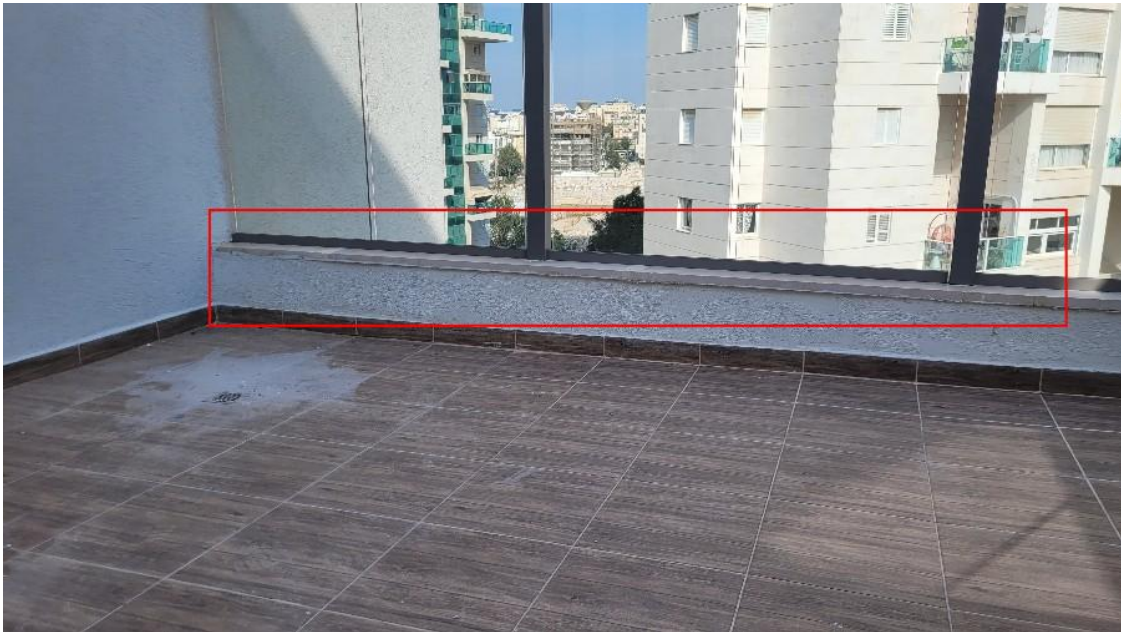
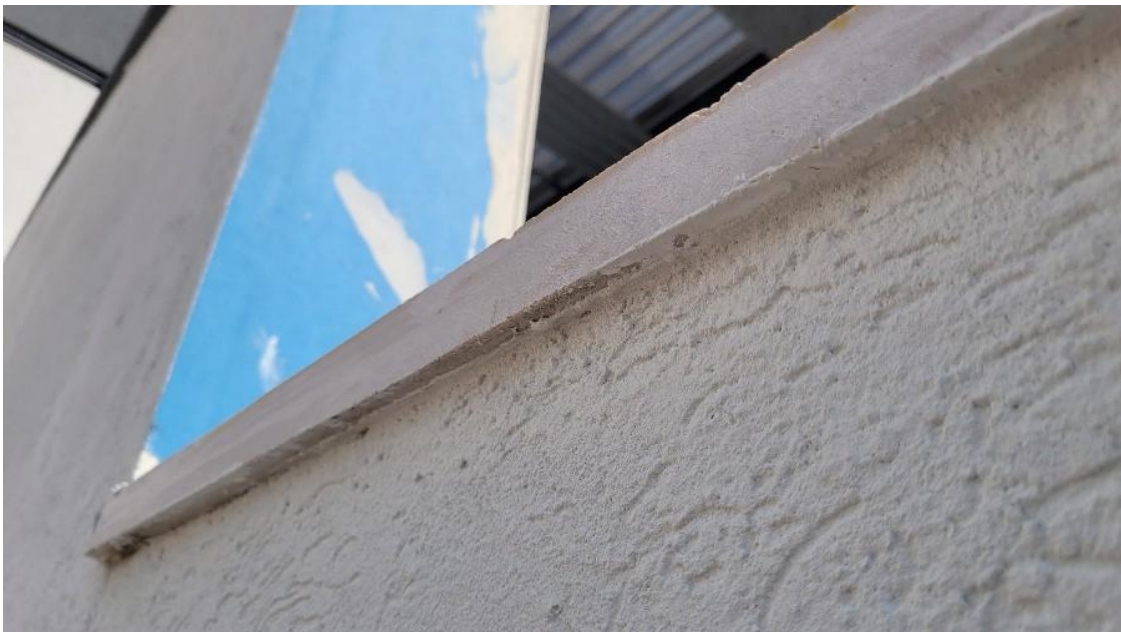
**מיקום:** מרפסת, מרפסת שמש 2

**1.3. ליקוי : חסר אף מים.**

זאת בניגוד למפרט הכללי הבין משרדי לבניה, סעיף 100512 ובניגוד לת"י 1752 חלק 1 סעיף 3.2.1  
**נדרש :** לחרוץ בדיסק בכדי לקבל אף מים לניקוז אנכי תקין ולמנוע חדירת המים לקירות.

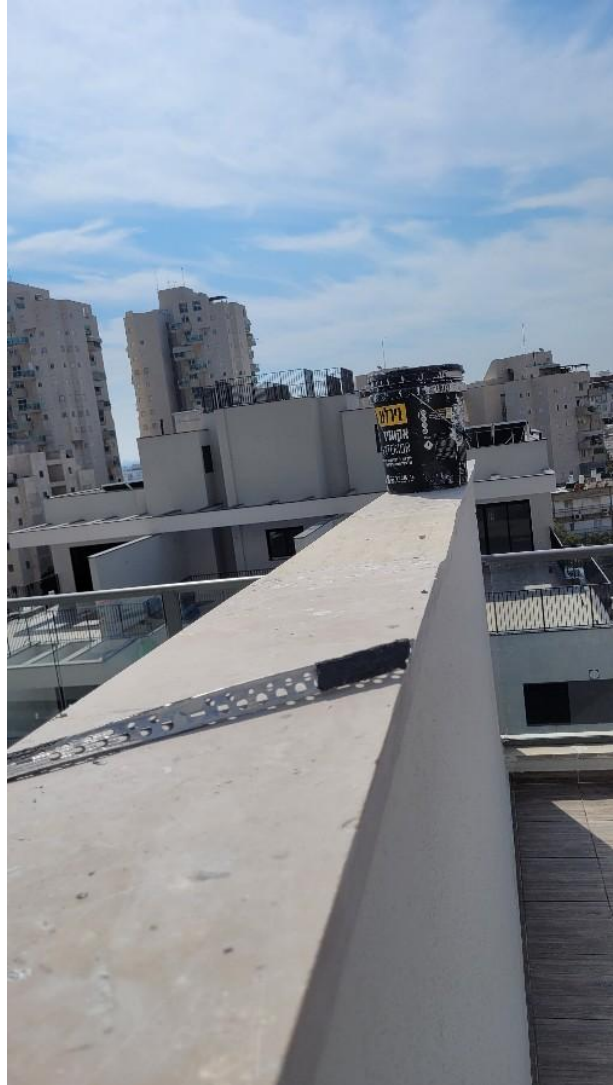
**מיקום:** מרפסת

**1.4. ליקוי :** אבני חיפוי סף החלון (קופינג) בוצעו ללא קיבוע בברגים, וזאת בניגוד להוראות תקן 2378.4/אאו תקן 2378.5.

**נדרש :** עיגון אבני קופינג בברגים על פי הוראות תקן 2378.4

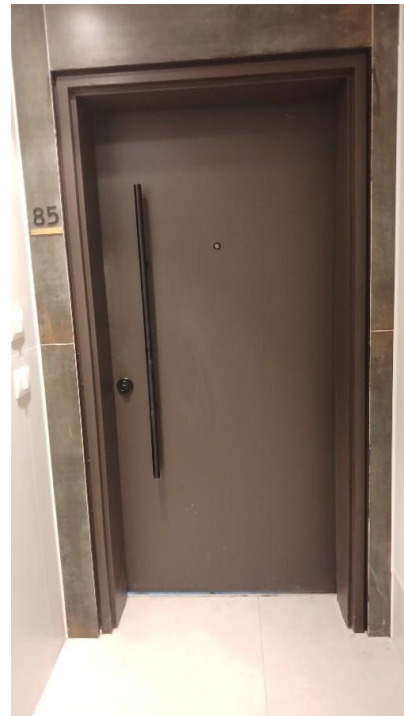
**מיקום: דלת כניסה**

**2.1. ליקוי :** הובחנה שריטה בציפוי הדלת, , זאת בניגוד לתקן 5044 חלק 1, סעיף 3.1.13  
**נדרש :** לבצע תיקון מקומי בציפוי הדלת, לעיתים לאחר ביצוע תיקון מקומי רואים הבדלי גוון ו  
הבדלי טקסטורה, במידה ולאחר ביצוע תיקון מקומי יראו סימני תיקון, יידרש יהיה להעביר את  
הדלת למצבעה לצביעה אצל יצרן הדלת

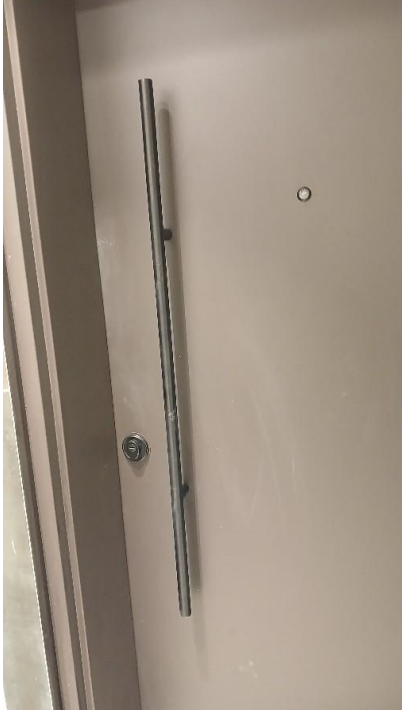
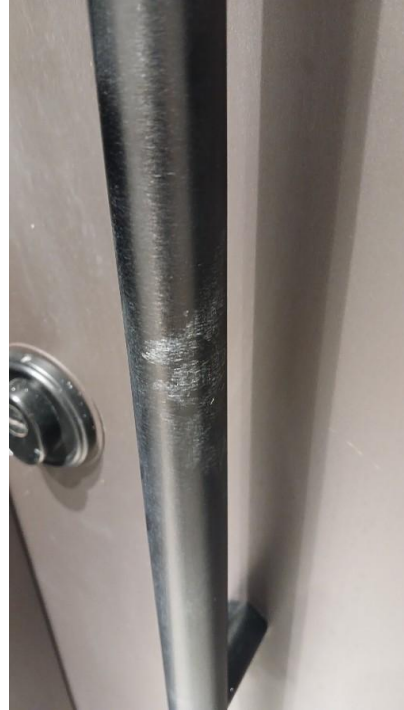
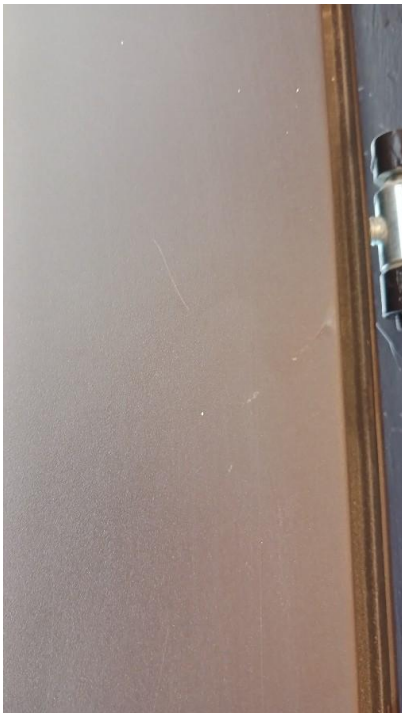
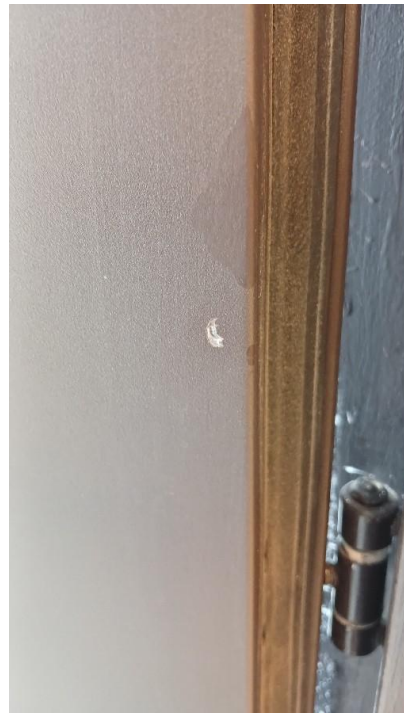
**2.2. ליקוי :** מנעול הביטחון הורכב בצורה לא תקינה ולא מתפקד כראוי.

**נדרש :** לשנות את הרכבת מנעול הביטחון למצב תקין.

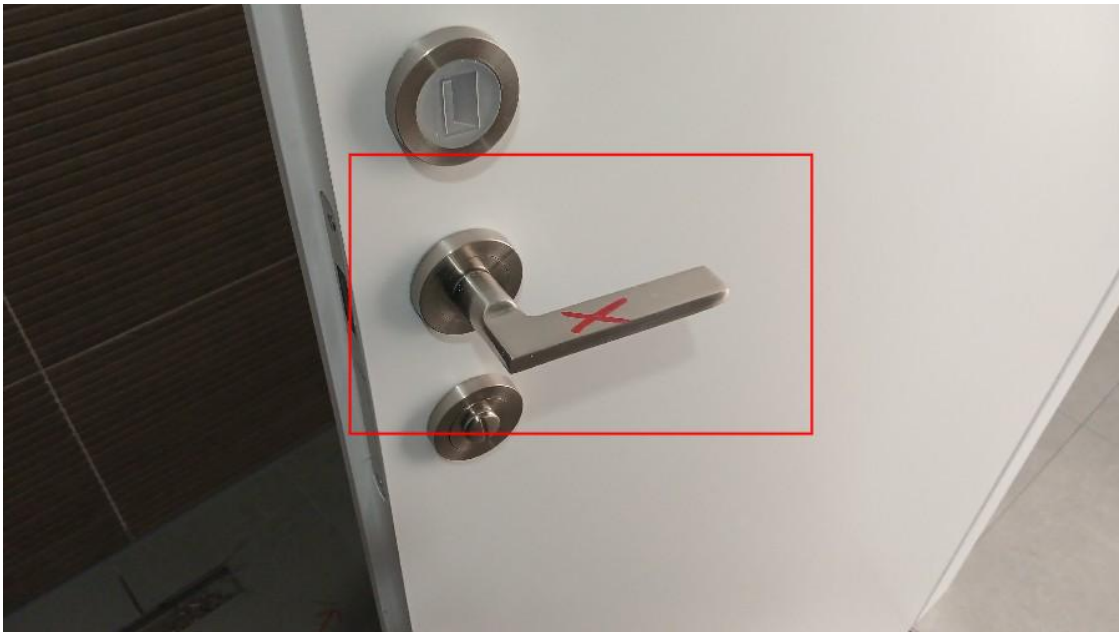
**מיקום:** אמבטיה

**2.3. ליקוי:** ידית הדלת רופפת ואינה מקובעת כראוי, דבר שעלול להוביל לתפקוד לקוי או נזק נוסף.

1. חיזוק הידית באמצעות הידוק הברגים.

2. מידת הצורך, החלפת החלקים הפנימיים של הידית או התקנת ידית חדשה.

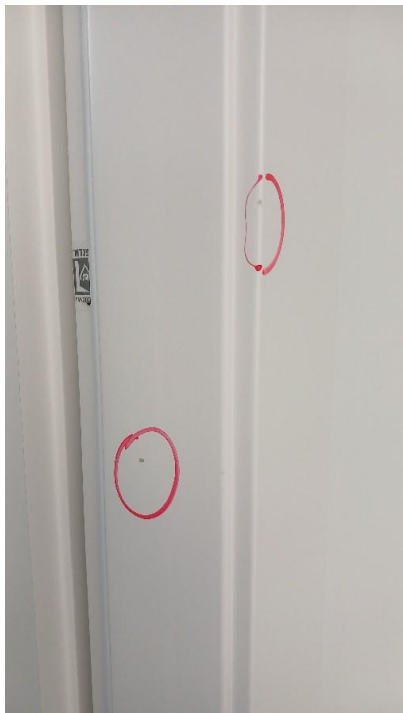
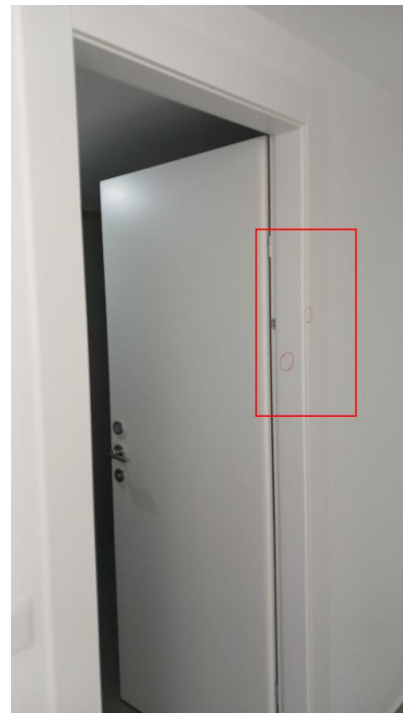
**2.5. ליקוי :** משקוף דלת ו/או חלון ו/או וויטרנה חלול עם מרווח בין הלבשה לקיר.

ליקוי זה נגרם בשל העדר מילוי תקני.

ההשלכה העכשווית הינה - סדיקה, קילופים וגימור לקוי בקיר בצמוד להלבשה.

וזאת בניגוד להוראות תקן 4068.1

**נדרש :** למלא את המרווח בחומר מתאים (אלסטומרי) ולהצמיד את ההלבשה לקיר בצורה אסתטית ויציבה.

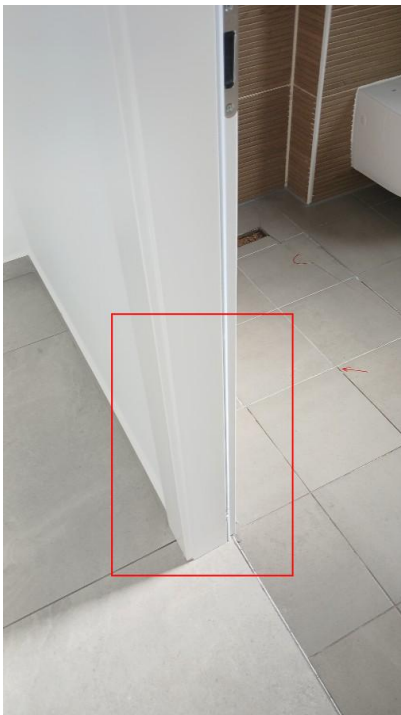
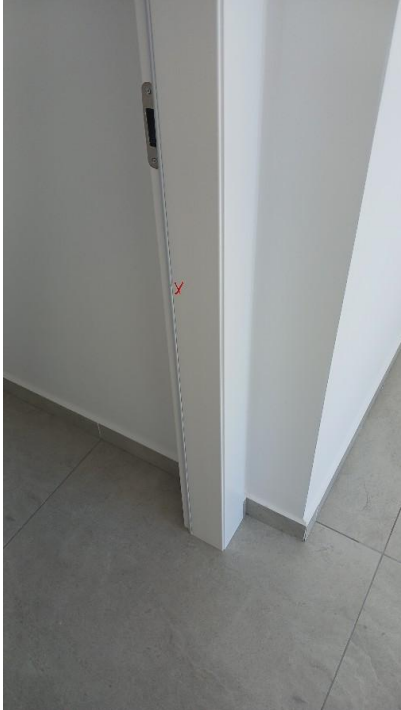
**2.8. ליקוי :** קיים רעש בזמן סגירת הדלת, דבר המעיד על ייתכן חיכוך או כיוון לקוי של הצירים או המנעול.

**נדרש :**

1. בדיקת הצירים והידוקם או כיוונם מחדש.
2. בדיקת מנגנון המנעול וחיבורי הדלת למשקוף.
3. תיקון החיכוך או החלפת חלקים במידת הצורך.

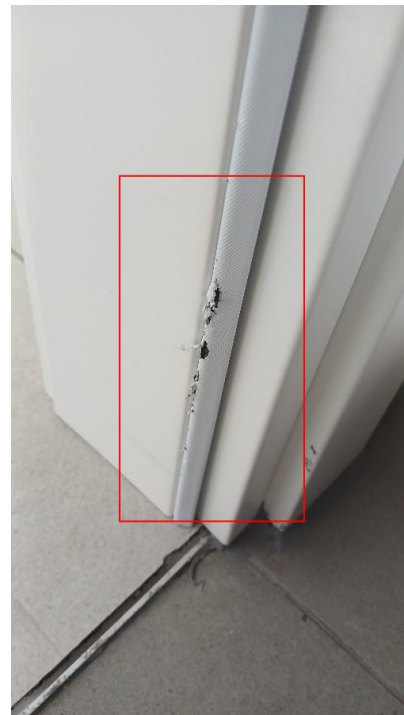
**מיקום :** חדר רחצה הורים, חדר שינה הורים

**2.7. ליקוי :** פס גומי אטימה במשקוף הדלת/כנף הדלת פגום ואינו יוצר אטימה מוחלטת, וזאת בניגוד לתקן 5044 חלק 2 משנת 2003 סעיף 3.3.1.  
**נדרש :** יש לפרק את האטימה הקיימת לנקות שיירי דבק ולהתקין גומי אטימה חדש.

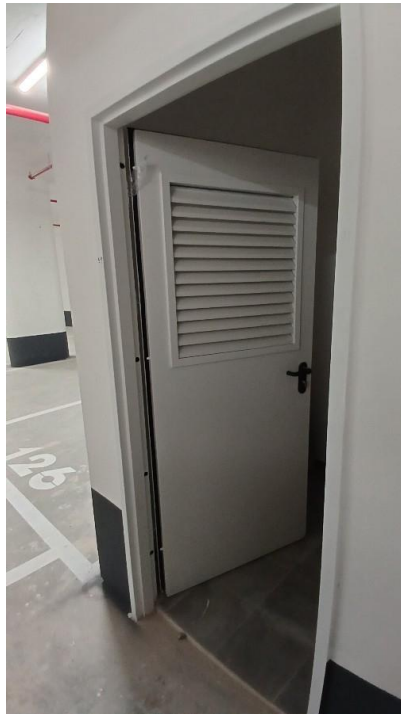
**2.9. ליקוי :** דלת אינה אטומה באופן הרמטי וקיים מרווח המאפשר חדירת אור ואוויר.

**נדרש :** לבצע כיוונון ותיקון לדלת כך שתיסגר בצורה הרמטית ללא מרווחים.

במידת הצורך, להחליף אטמים או רכיבים פגומים במסגרת הדלת.

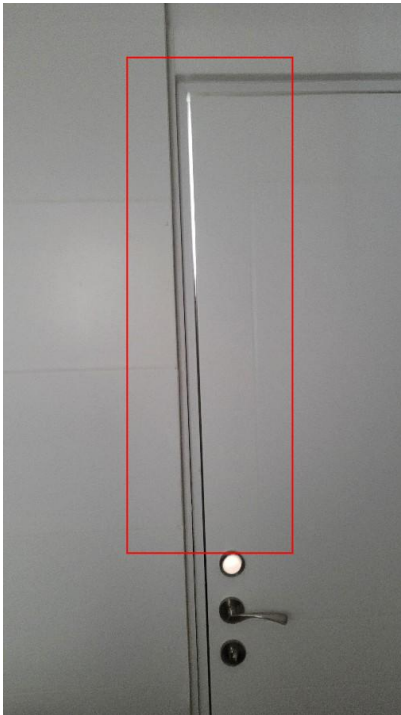
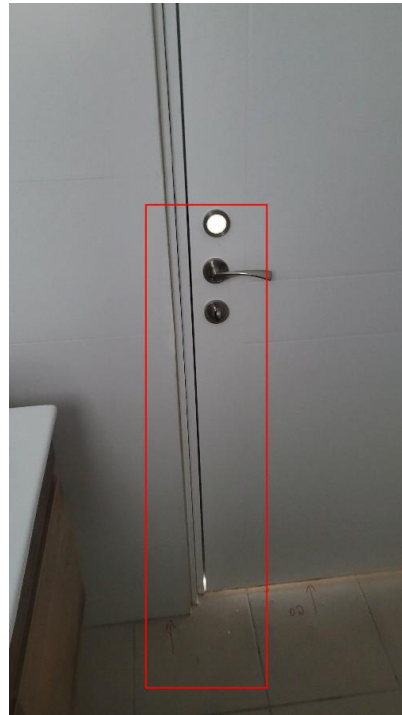
**2.10. ליקוי :** במפתן הדלת חסר פרופיל סף הפרדה ממתכת, וזאת בניגוד להוראות תקן 1553.3.

**נדרש :**

- פירוק אריחים באזור סף הדלת.
- להתקין פרופיל סף הפרדה
- להחזיר ריצוף.

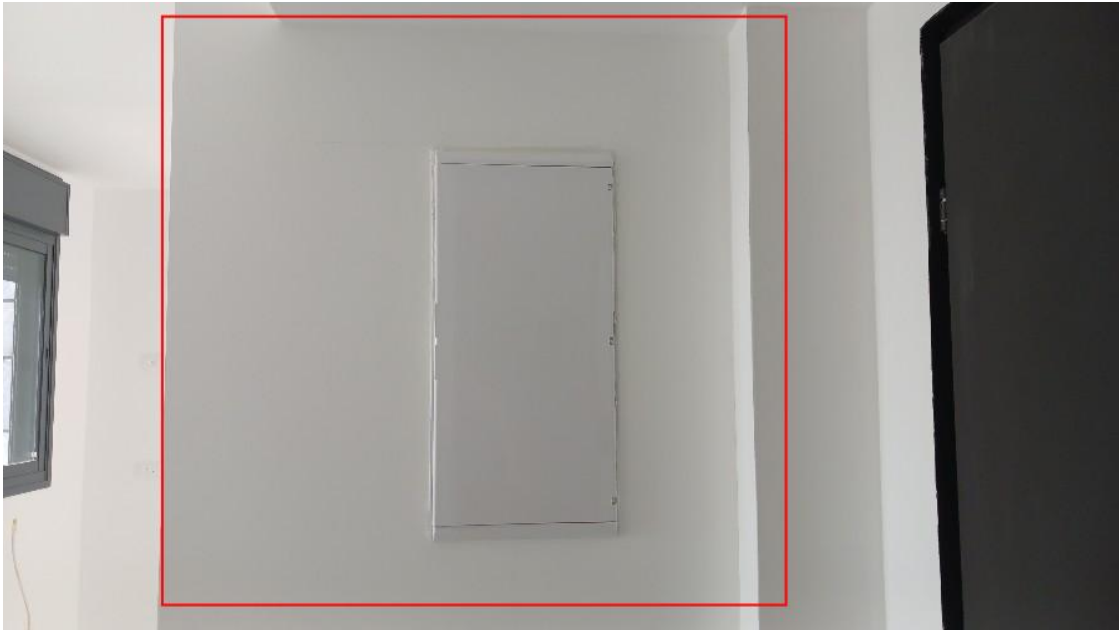
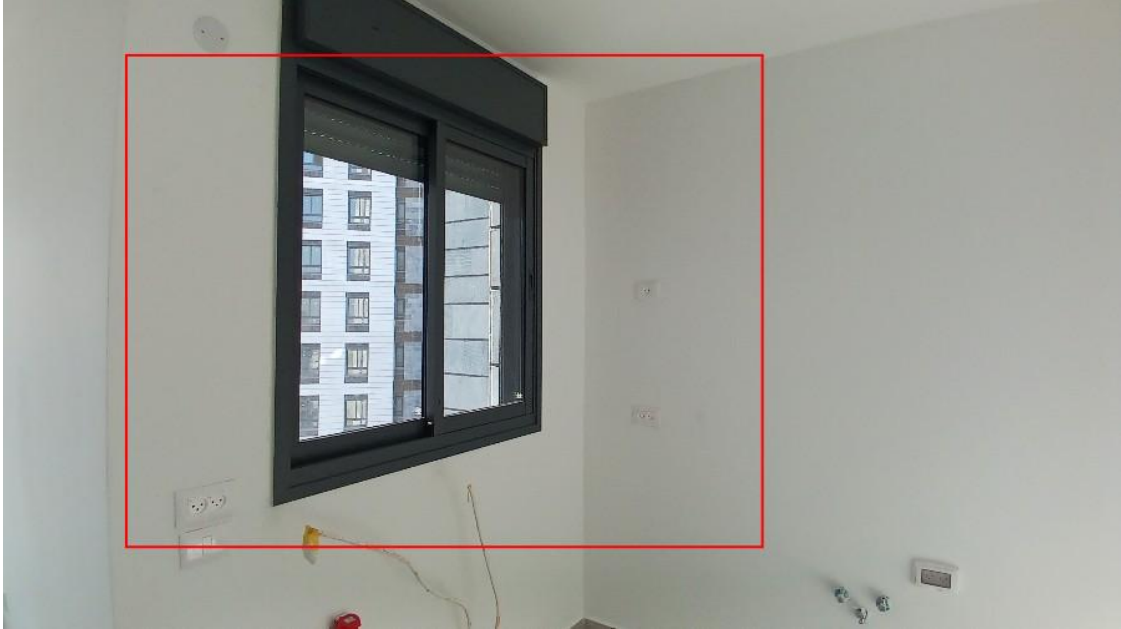
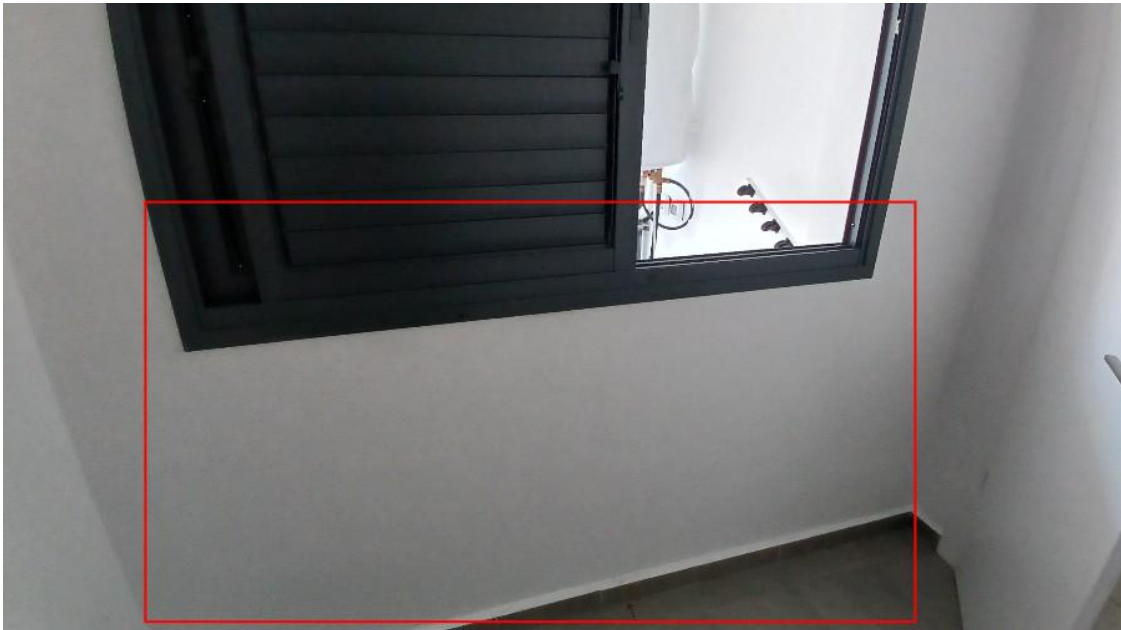
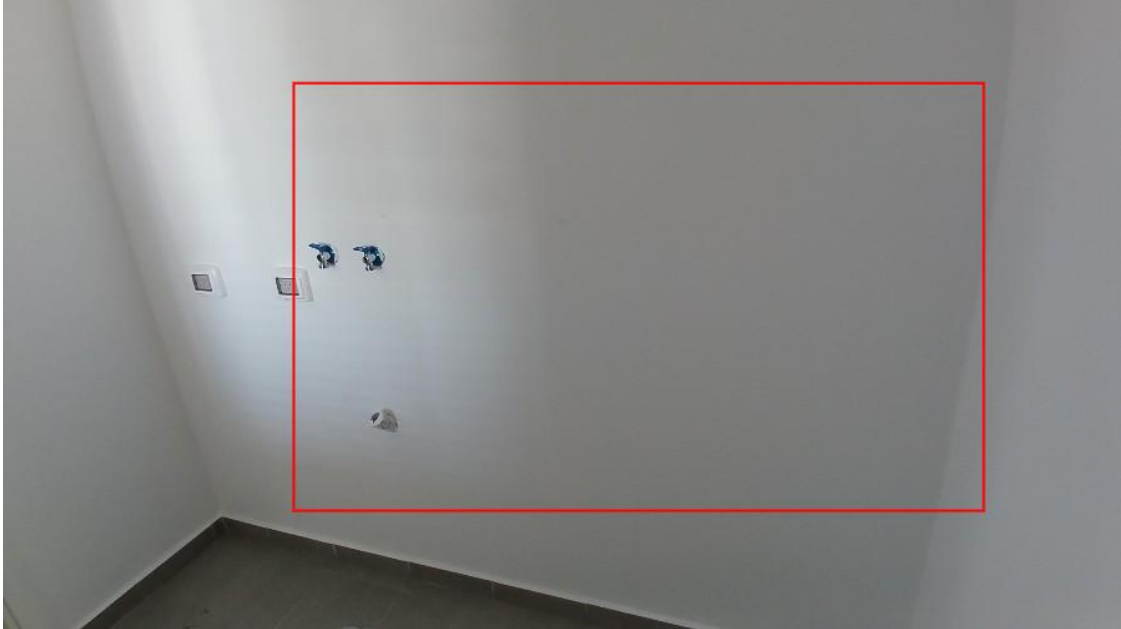
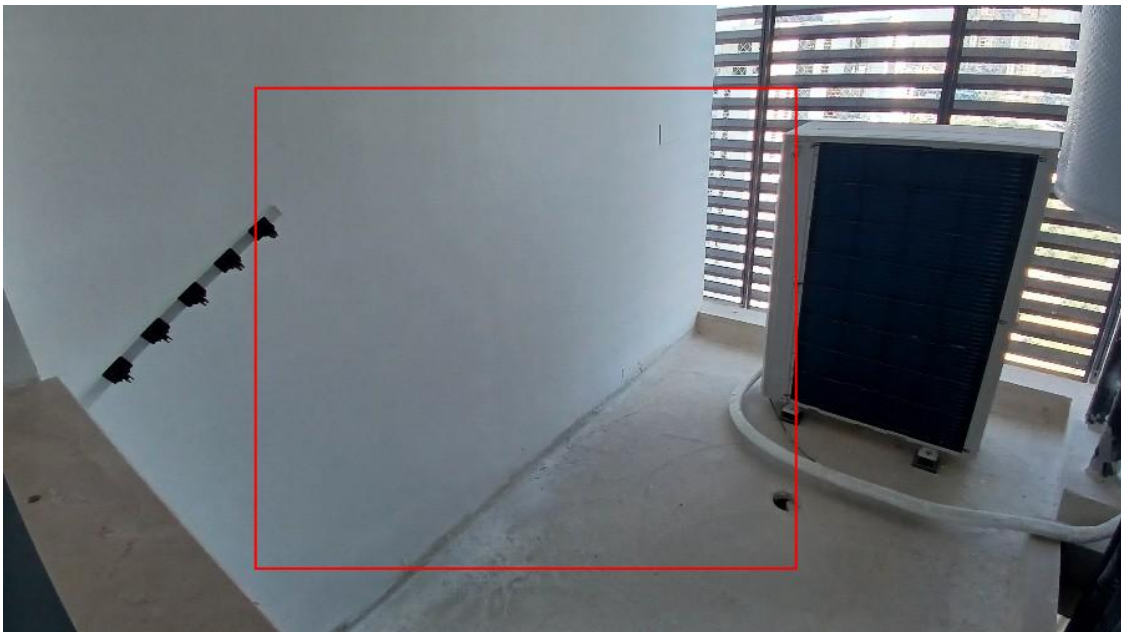
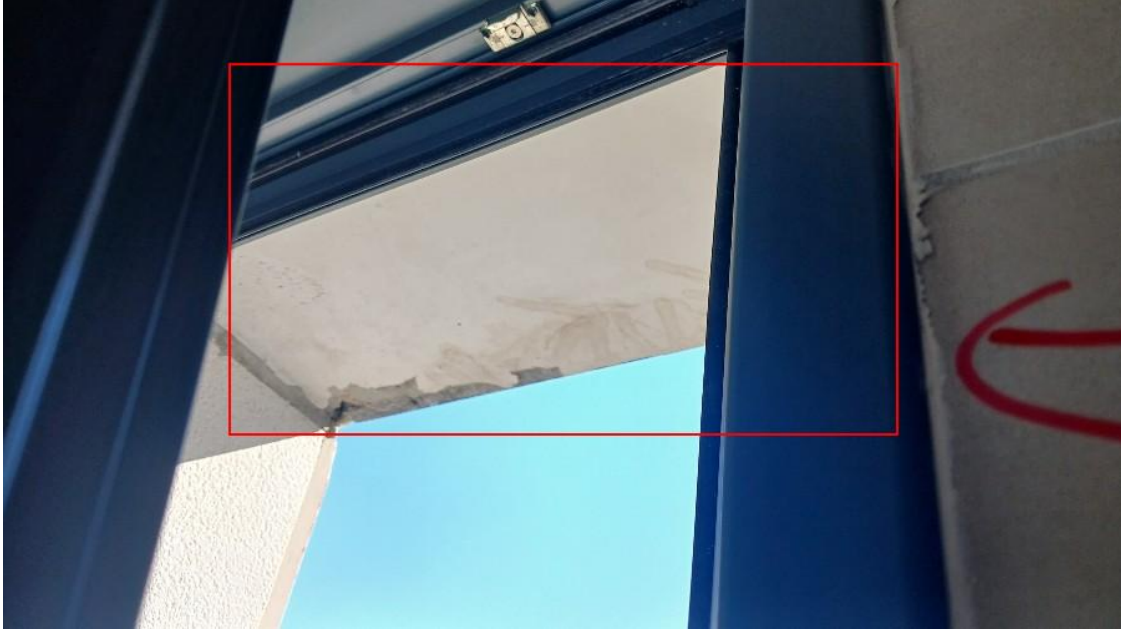
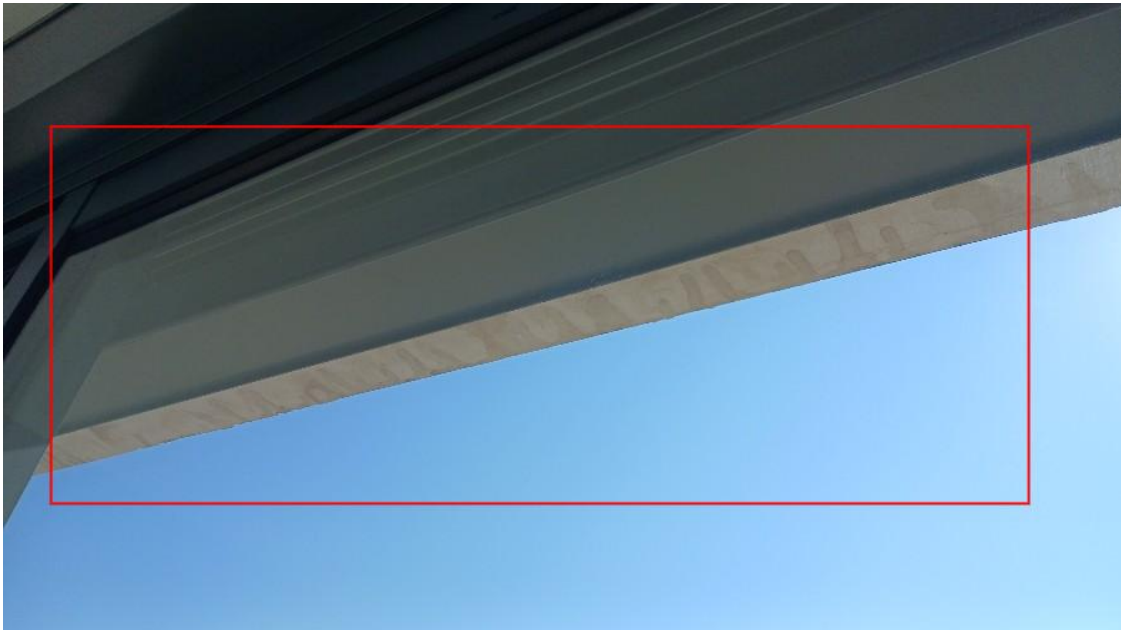
**מיקום:** חדר שירות, מסתור כביסה, מטבח, כניסה לדירה, חדר רחצה הורים, חדר שינה הורים

**3.1. ליקוי:** גימור טיח וצבע במראה לא אחיד.

ניכרים סמני מברשת/רולר בולטים, גבשושי וחוסר אחידות בגוון הצבע.

זאת בניגוד לת"י 1920 סעיף 3.1 המחייב שמראה הטיח, גימורו וגוונו יתאימו למוזמן.

א. לבצע שכבת צבע נוספת עד לקבלת גוון אחיד, ללא סימני גרגירים וללא סימני מברשת או רולר.

ב. להקפיד לפרק את גופי החשמל בטרם הצביעה ולהרכיבם באופן מדויק ויציב לאחר גמרה

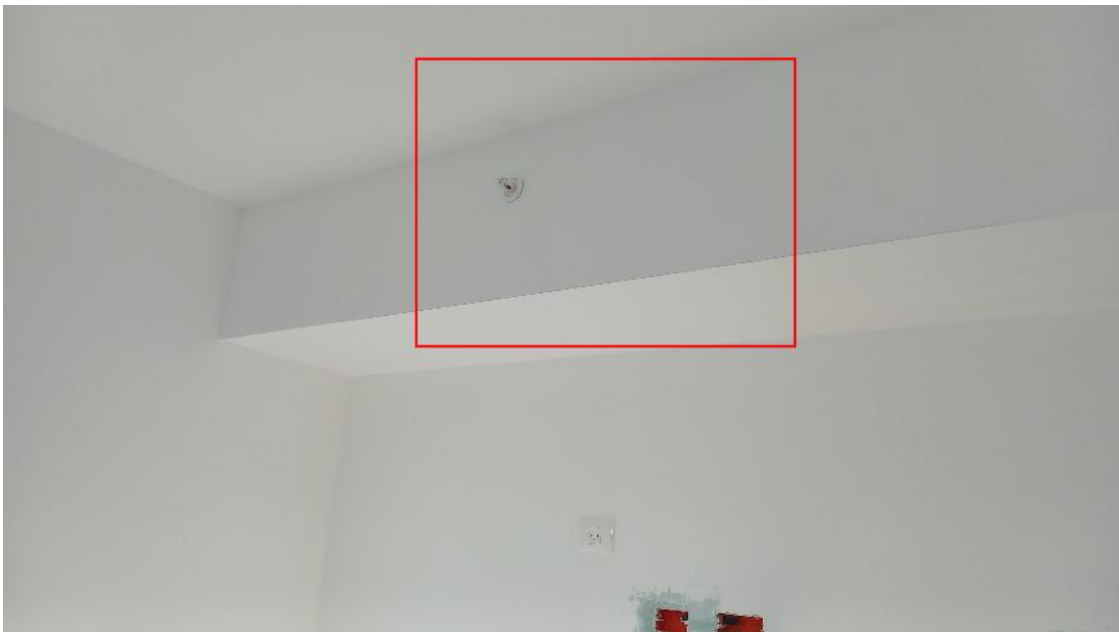
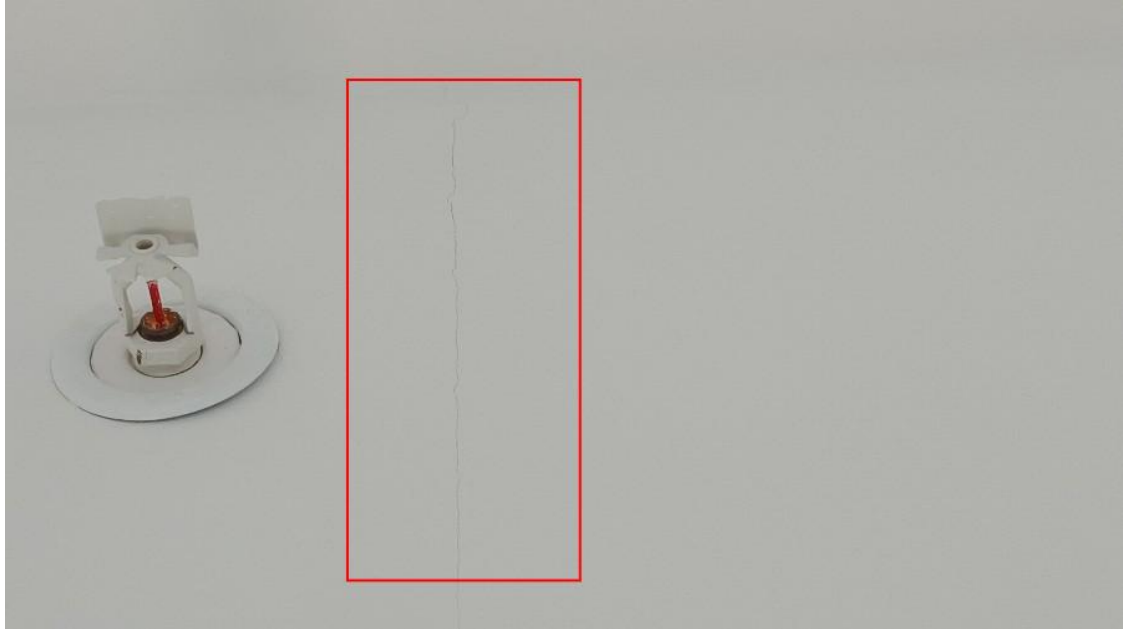
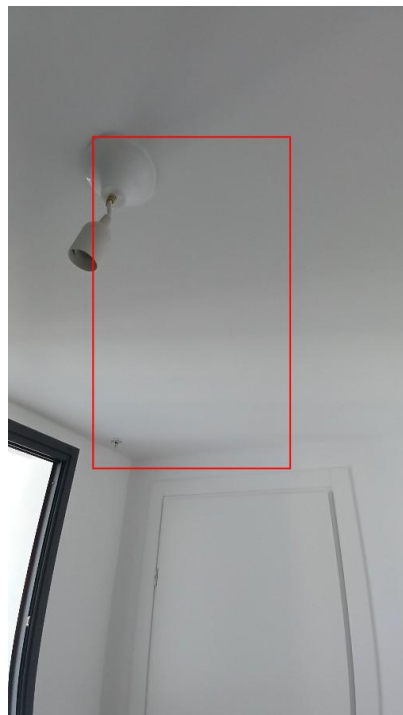
**מיקום :** מטבח, סלון, פרוזדור, חדר שירות

**3.2. ליקוי : קיימים סדקים בטיח.**

הליקויים הנ"ל בניגוד ל : תקן ישראלי ת"י 1920 חלק 2 – טיח : מערכת הטיח באתר, סעיף 3.1 לפיו מראה, גימור וגוון הטיח יתאימו למוזמן. במידה ומערכת טיח מיועדת לגימור על-ידי שכבת צבע, לא יהיו סדקים בעובי העולה על 0.3 מ"מ.

1. פתיחת הסדקים באמצעות כלי מתאים.
  2. מילוי הסדקים בחומר איטום מתאים ושכבת שפכטל.
  3. שיוף וצביעה בגוון תואם לקיר.
- הערה : במידה בסדק יחזור יש לפנות למהנדס קונסטרוקטור על מנת לבחון את הסיבה לסדיקה.

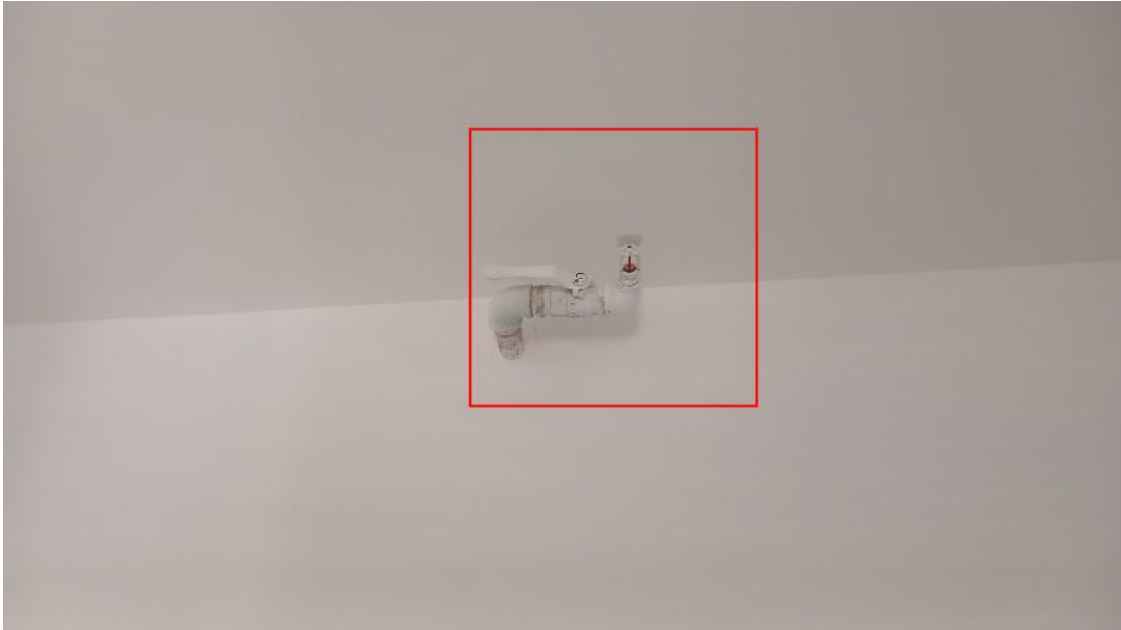
**מיקום :** ממ"ד

**3.3. ליקוי :** צביע לקויה של צנרת מכבי אש.

**נדרש :** לבצוע בצבע אדום.

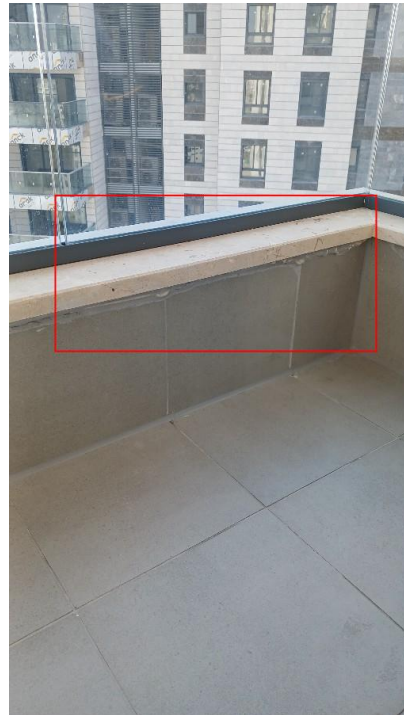
**מיקום :** מרפסת, כניסה לדירה

**3.4. ליקוי כללי :** קיימים כתמים, שאריות צבע ולכלוכים אשר מקורם בעבודות הבנייה שהתבצעו בשטח.

1. לבצע עבודות ניקוי יסודי בכל האזורים המוכתמים.

2. לאחר הניקוי, לבדוק אם קיימים ליקויים נוספים כמו שריטות או פגמים, ולתקנם בהתאם.

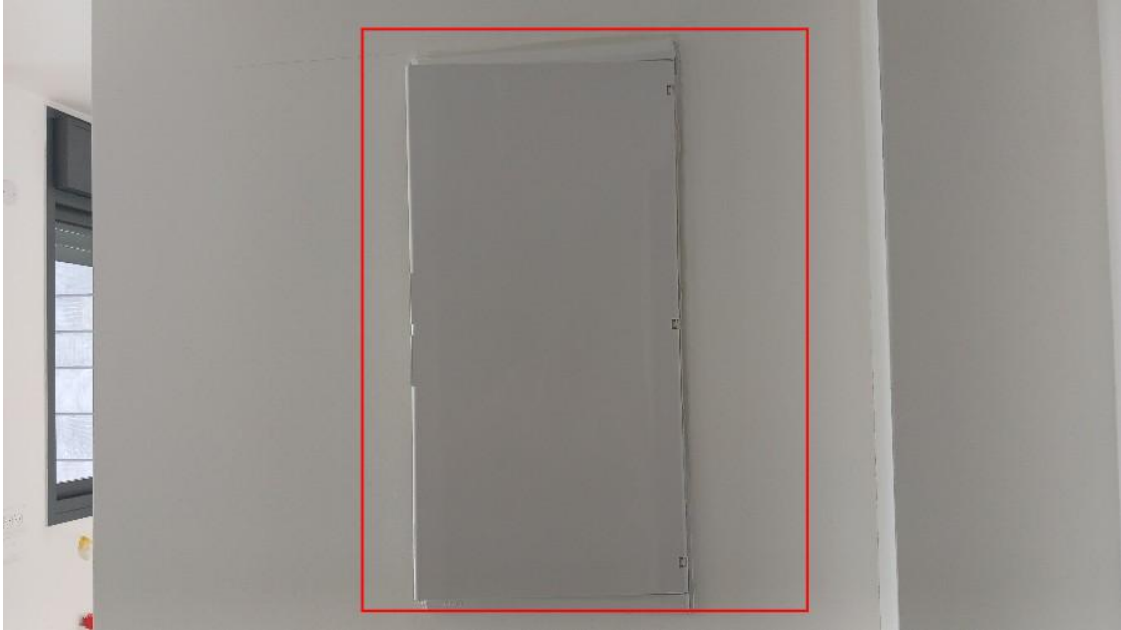
**4.1. ליקוי:** מבנה לוח הורכב בצורה לא תקינה ולא מתפקד כראוי.

**נדרש** לפרק מבנה לוח חשמל/תקשורת ולהרכיב בצורה ישרה, כך שהדלתות יסגרו בצורה תקינה.

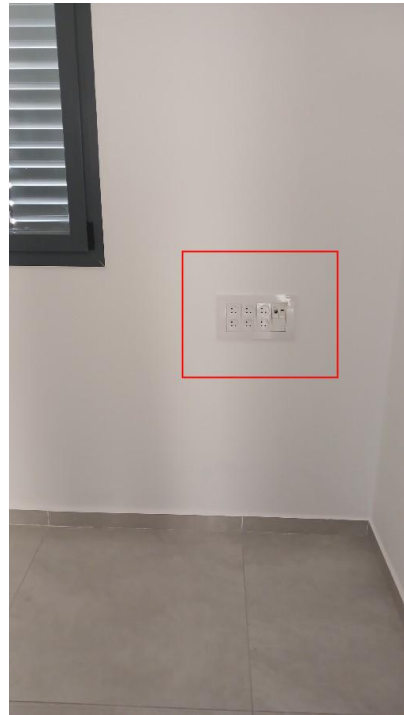
**מיקום :** ממ"ד

**4.2. ליקוי :** שקעים ו/או מפסקים חשמליים מותקנים בצורה עקומה.  
**נדרש :** פירוק השקעים ו/או המפסקים והתקנה מחדש באופן ישר ומדויק, בהתאם לסטנדרטים המקובלים.

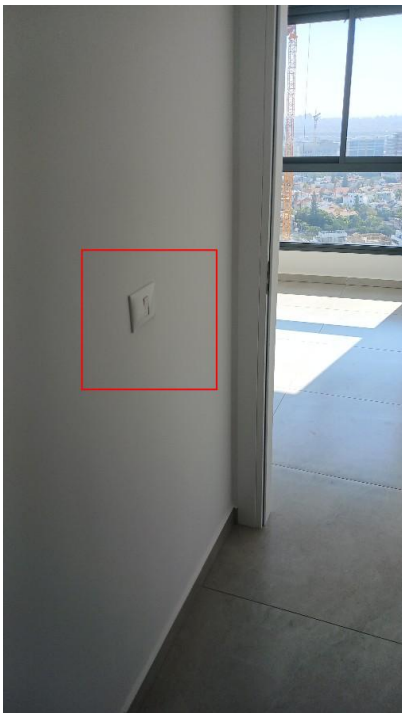
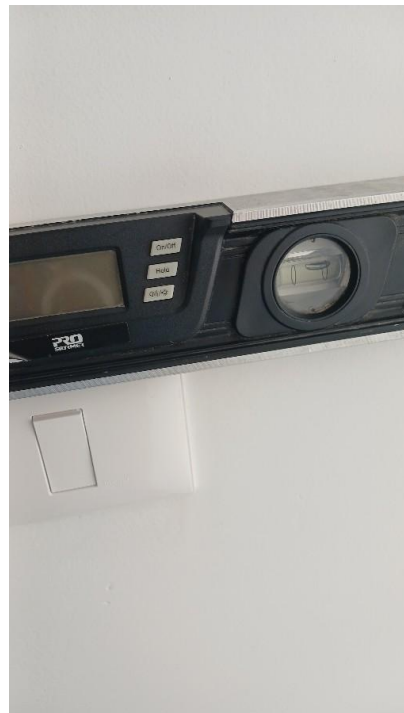
**4.4. ליקוי :** אותרה התקנה לקויה (הפוכה) של מתג חשמל .

**נדרש :** להתקין מחדש בצורה תקינה.

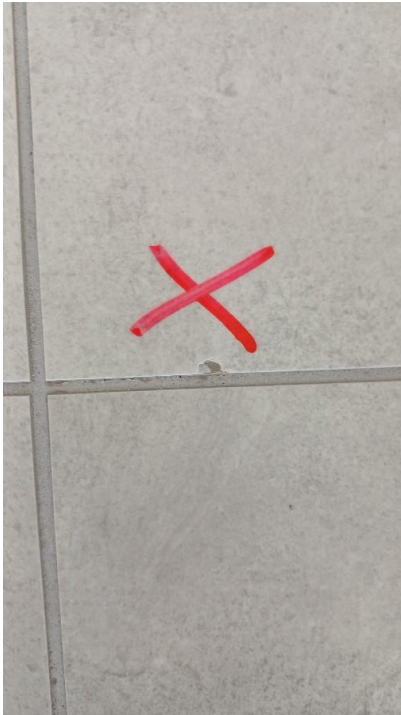
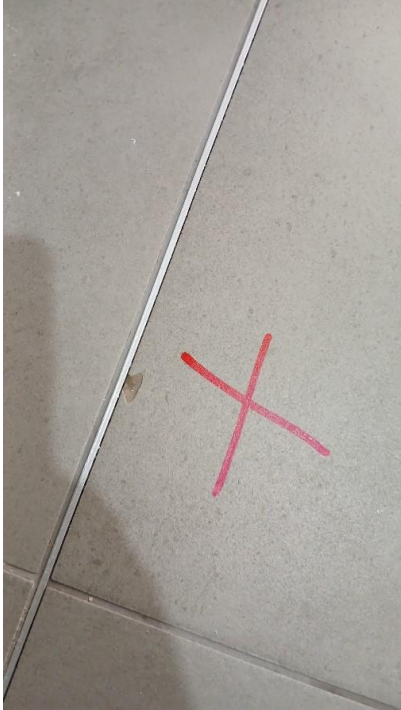
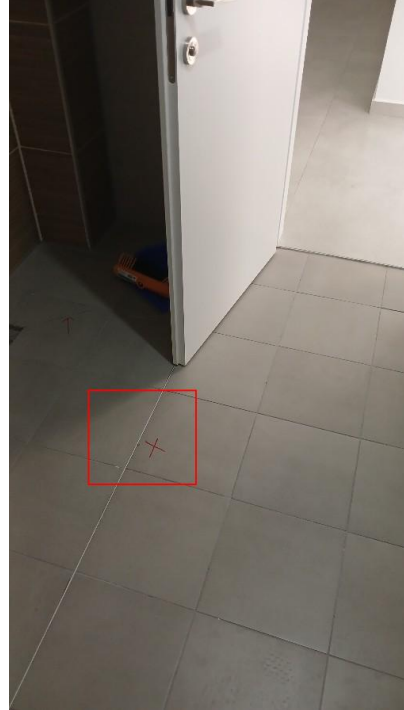
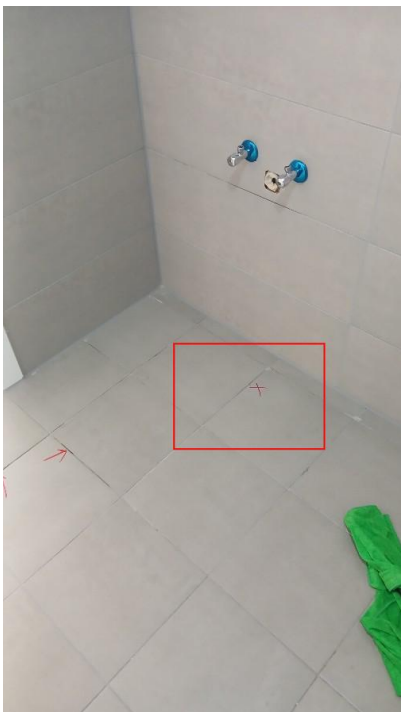
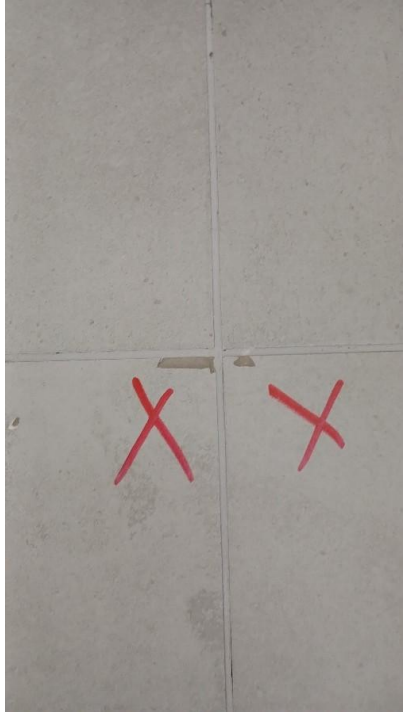
**5.2. ליקוי:** מישקי הריצוף בדירה אינם מלאים עד גדותם. וזאת בניגוד להוראות ת"י 1555.3 ו - 314.

הליקוי מתבטא למילוי רובה בצורה שקועה ביחס לרום מישקי הריצוף, וגורם להצטברות של לכלוך במישקי הריצוף.

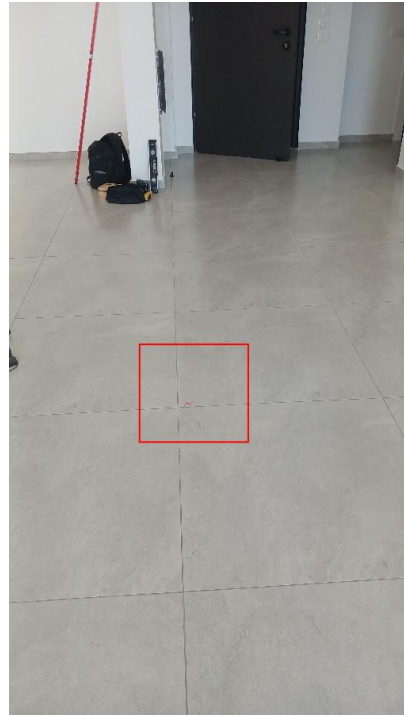
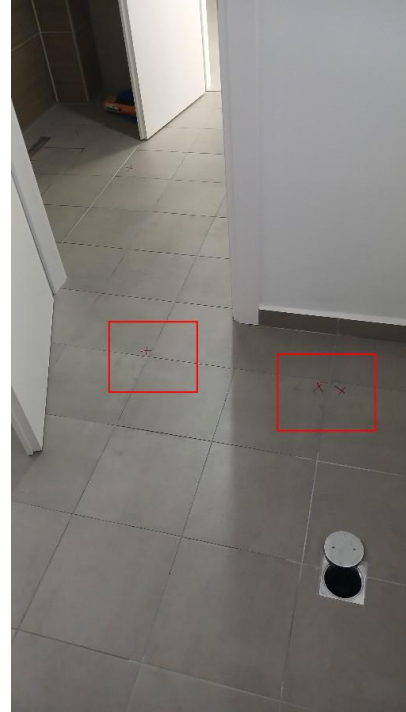
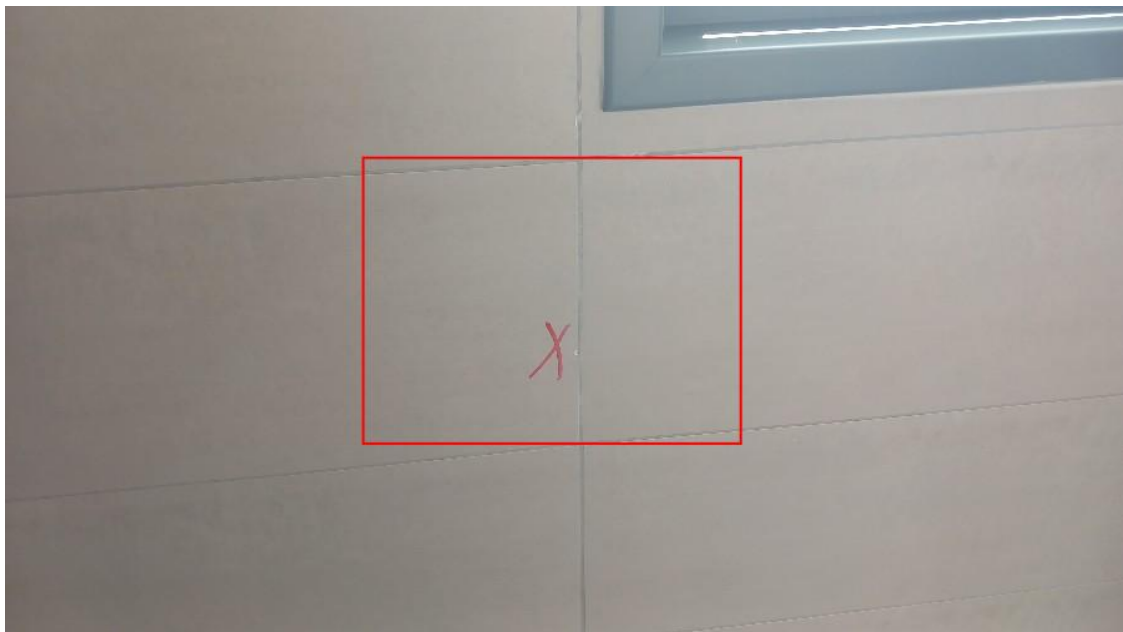
**מיקום:** סלון, חדר רחצה, חדר רחצה הורים, חדר שירות  
**הערה:** במידה ויתברר כי לא קיימים אריחים רזרביים להחלפה, יהיה צורך בהחלפה כללית של אריחים מסוג זה. (ללא עלות בשלב זה).  
**נדרש:**

**5.1. ליקוי:** קיימים פגמים באריחי הריצוף קרמיקה, כגון: כתמים, שברים, סדקים ומקצועות שבורים העולים מעל המותר בתקן.  
יש לציין מדובר בטיפוס פגמים הנראים לעין גם במבט ממרחק 1 מ' בתאורת אור יום (300 לוקס), והחורגים מהפגמים המותרים על פי טבלה 1 בת"י 314.

- להחליף את האריחים הפגומים באריחי קרמיקה חדשים.
- פעולת החלפת אריחים עשויה לגרום עבודות גמר משלימות בעת הצורך. לדוגמא: תיקוני טיח וצבע ו/או פירוק והרכבה וחוזרת של מוצרי אלומיניום ו/או עבודות נגרות ו/או עבודות אחרות, הכל לפי עניין. כפיתרון פרגמטי לגישור על פני הליקוי לצורך הימנעות

מהחלפת האריחים כדי לשמר אותם למקרים יותר חיוניים בכפוף להסכמת בעלי הנכס ובהתאם לנסיבות העניין ניתן לשקול לבצע תיקון "דנטאלי" (נקודתי) על-ידי ערכת תיקון פגמים בקרמיקה בצורה אסתטית.
