## חוות דעת מומחה

- מבצע הבדיקה : **טנסקי קונסטנטין**
- שם המזמין : **[REDACTED]**
- כתובת הנכס הנבדק : **[REDACTED]**
- תאריך : **[REDACTED]**
- מהות הבדיקה : **נתבקשתי לתת את חוות דעתי בעניין ליקויים בנכס הנדון.**
- סטאטוס : **זירה חדשה מספר ימים אחרי מסירה**

**להלן חוות דעתי:**

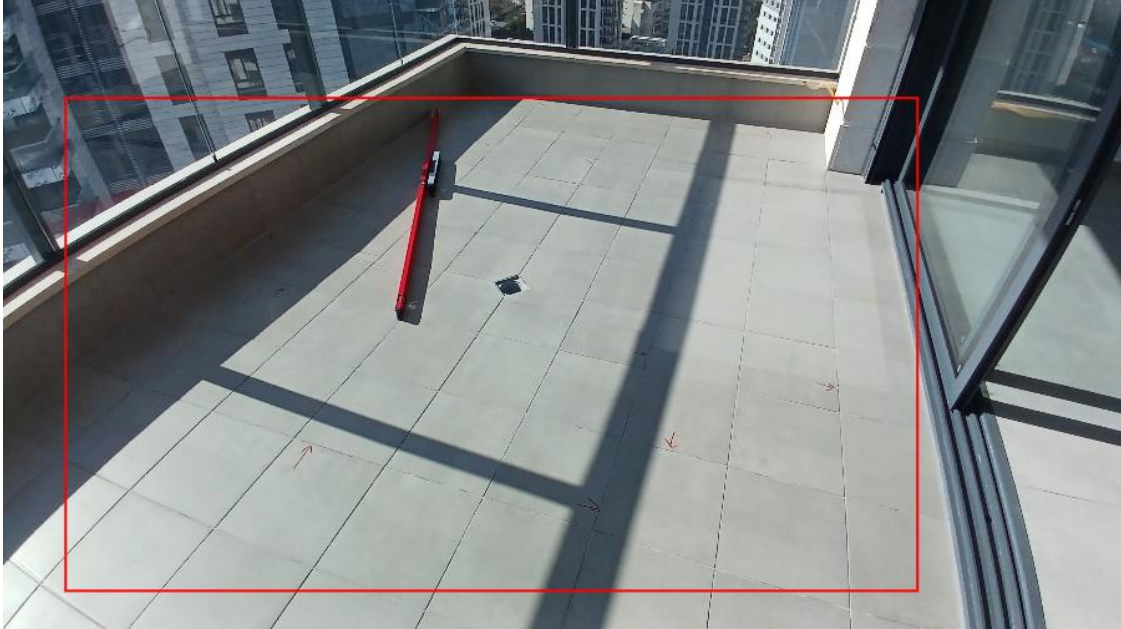
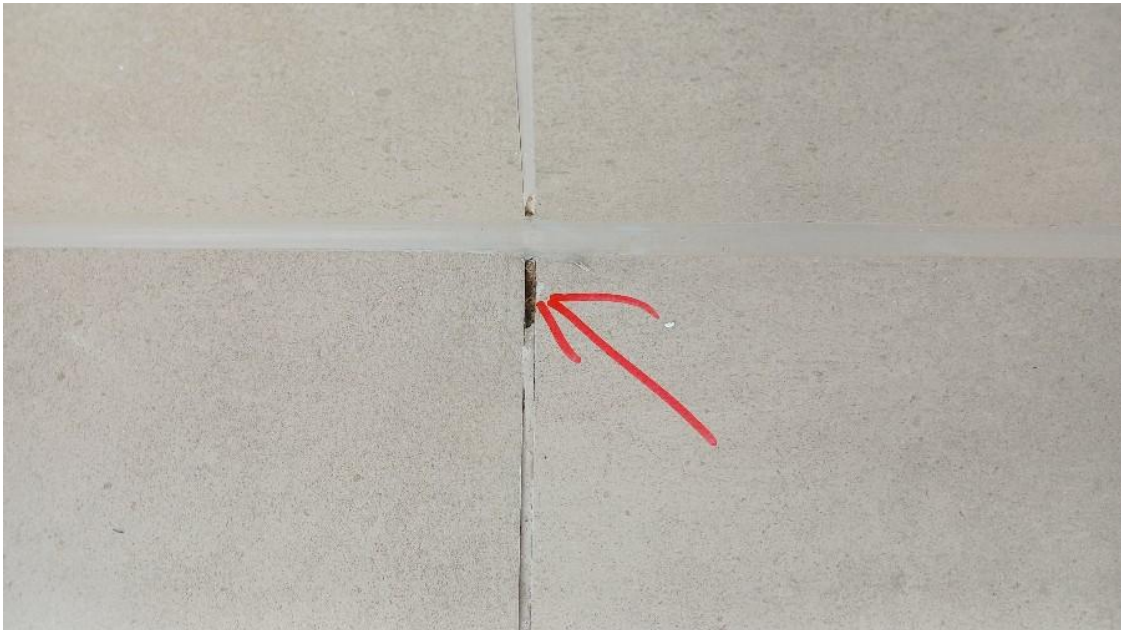
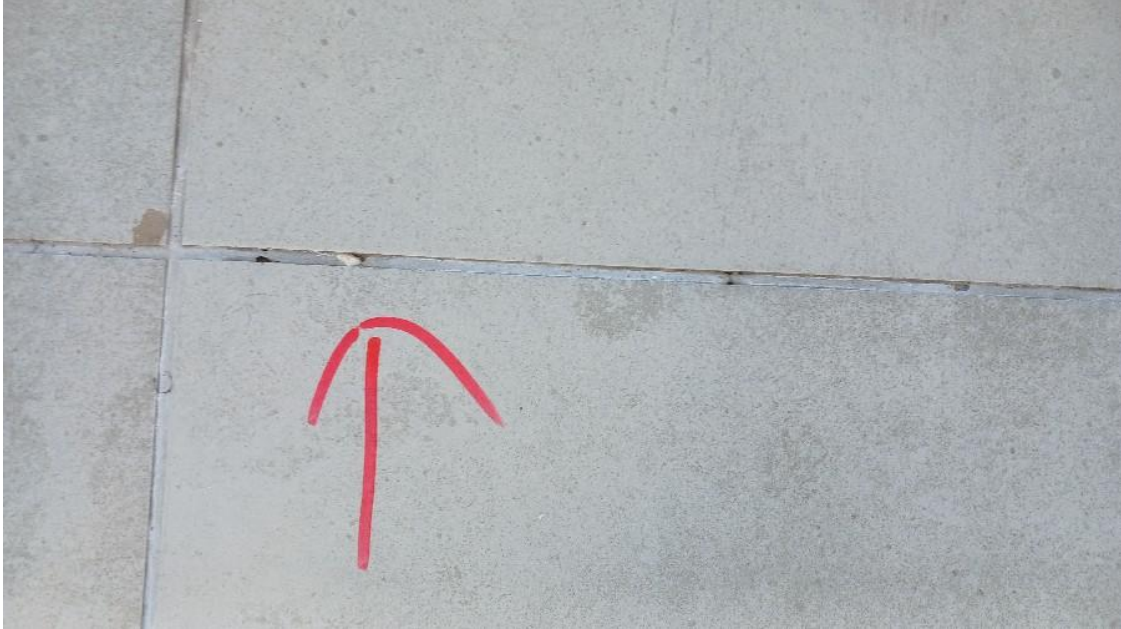
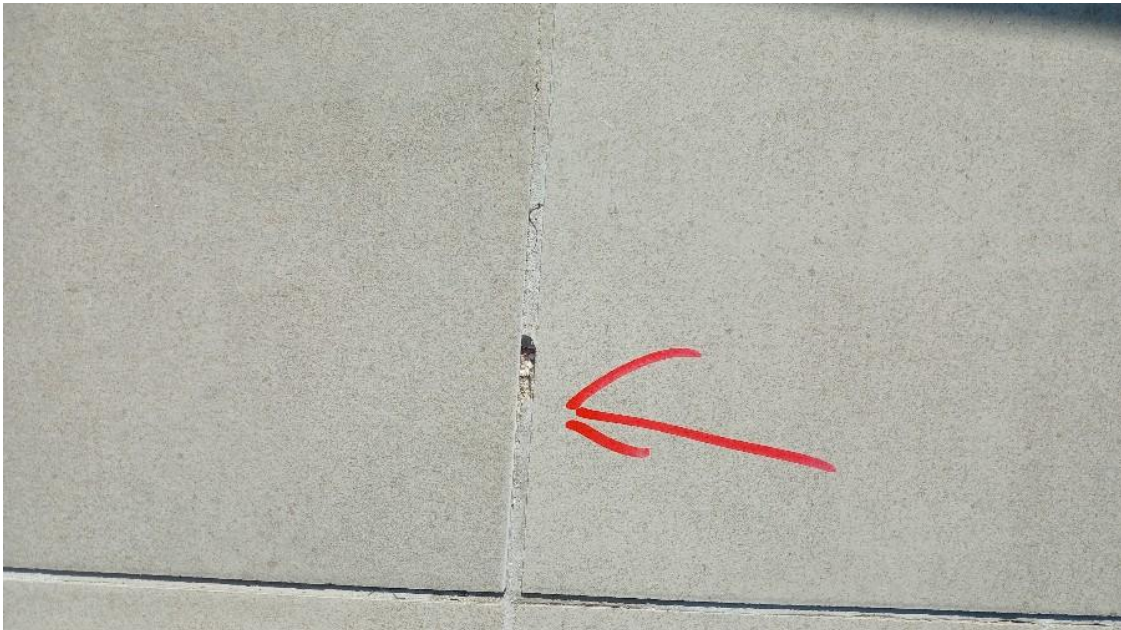
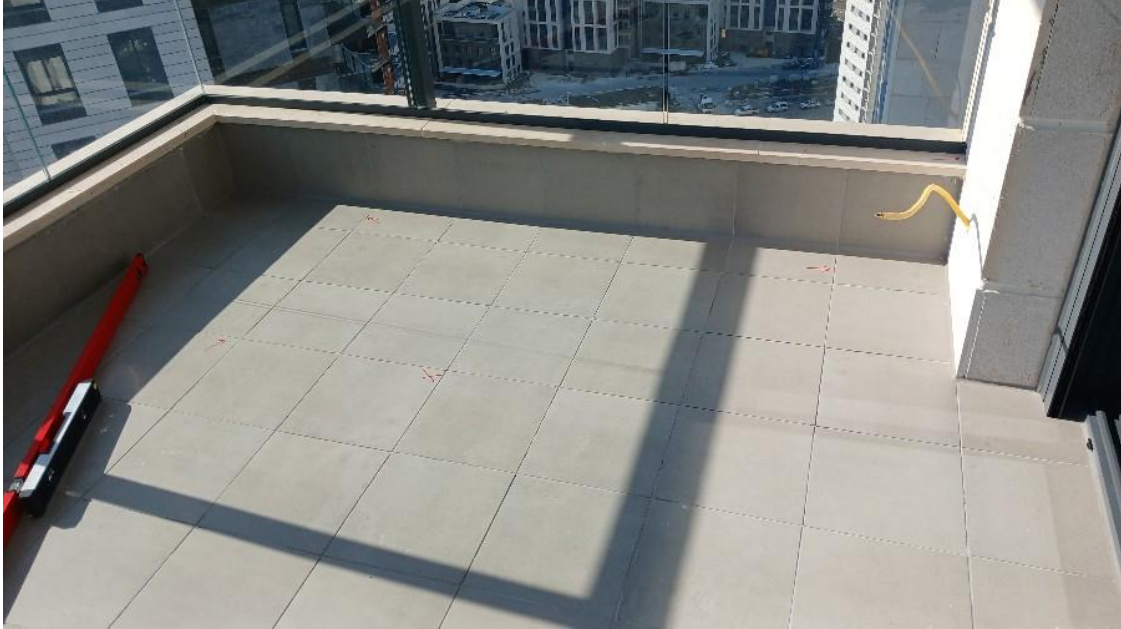
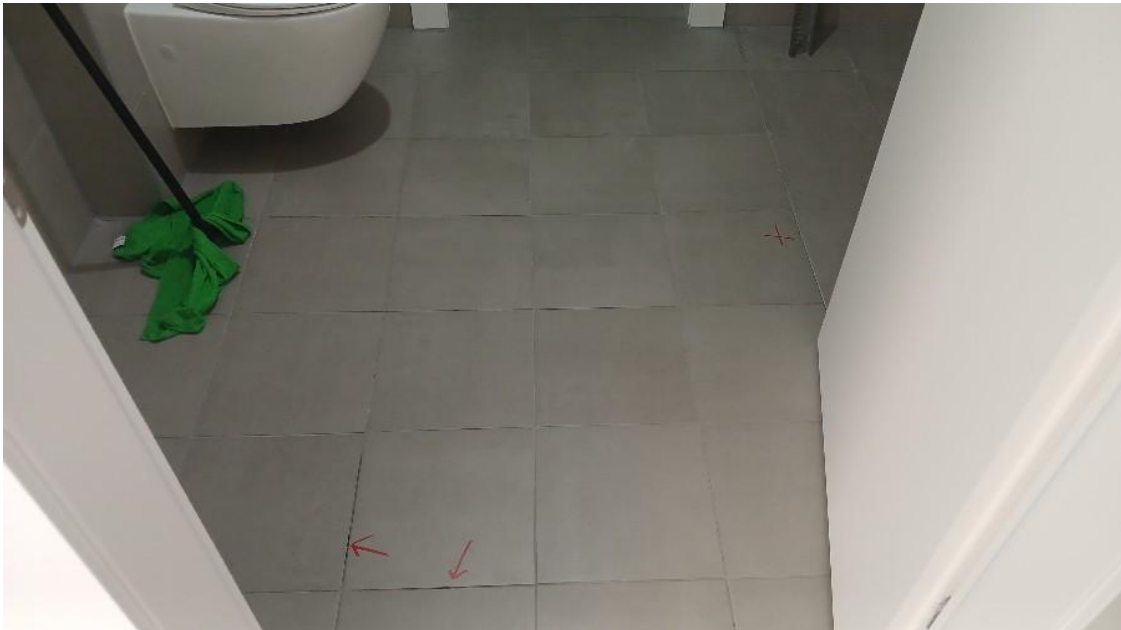
**מיקום:** מרפסת, חדר רחצה, חדר שירות, חדר שינה הורים, חדר רחצה הורים

**5.2. ליקוי:** מישקי הריצוף בדירה אינם מלאים עד גדותם. וזאת בניגוד להוראות ת"י 1555.3 ו - 314.

הליקוי מתבטא למילוי רובה בצורה שקועה ביחס לרום מישקי הריצוף, וגורם להצטברות של לכלוך במישקי הריצוף.

- א. לחרוץ את הרובה המתפוררת לכל עובי האריח.
- ב. לנקות היטב את המישקים.
- ג. למלא רובה אקרילית לכל עומק המישק ועד לתחתית האריחים בגוון התואם לגוון שהוזמן.

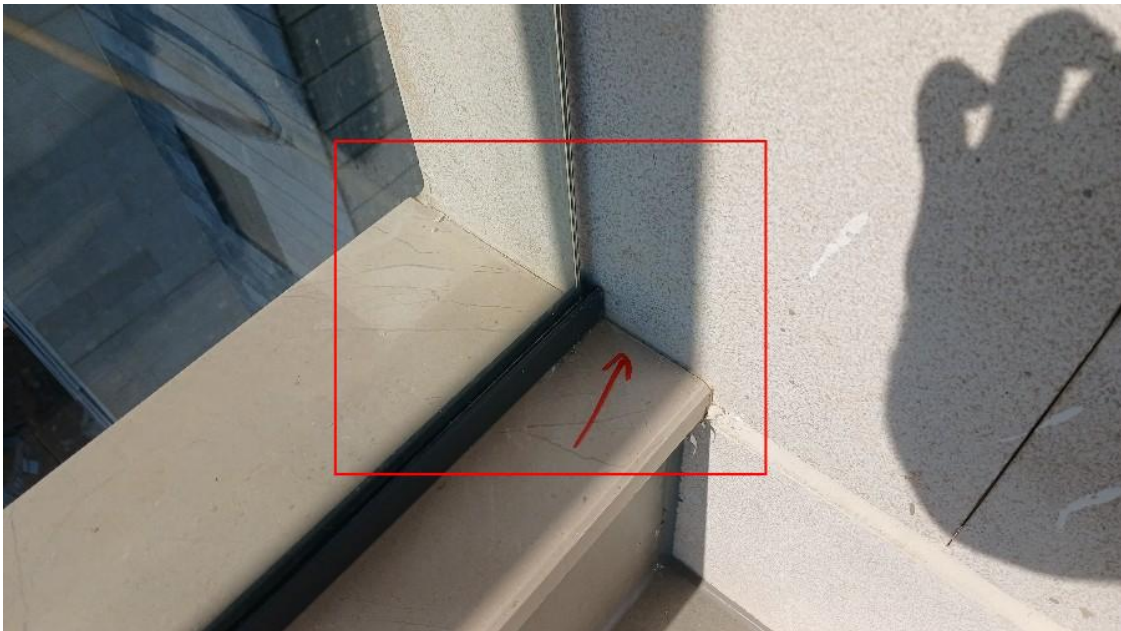
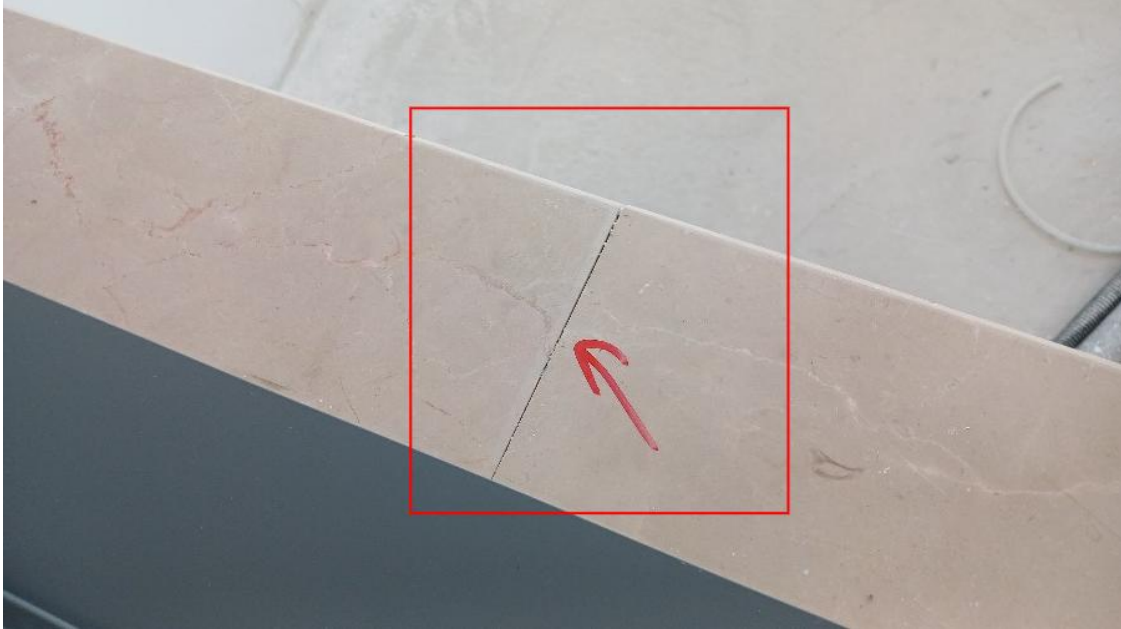
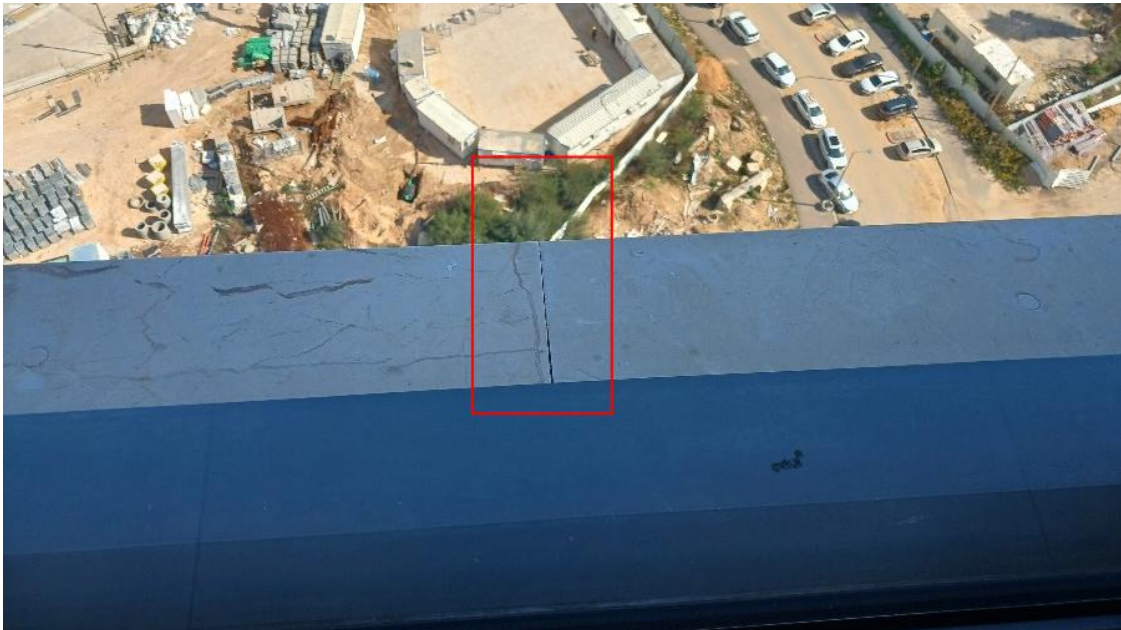
**מיקום :** מרפסת, חדר שירות, חדר שינה

**5.3. ליקוי :** חסר מילוי רובה במישק חיבור בין לוחות הקופינג, וזאת ניגוד להוראות תקן 2378.4.  
**נדרש :** מילוי רובה /כוחלה.

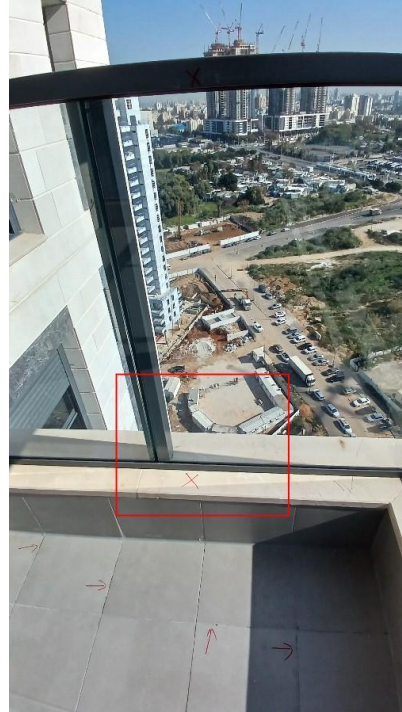
**5.5. ליקוי :** חסרים פקקי אבן לסתימת קדחים.

**מיקום :** מרפסת, חדר שירות

**נדרש :** להשלים את פקקי האבן החסרים.

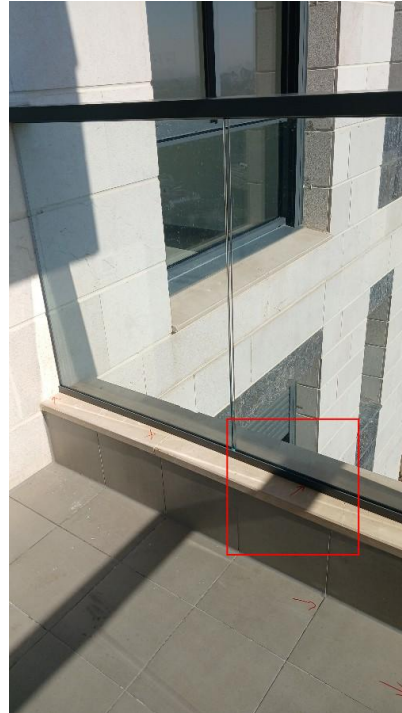
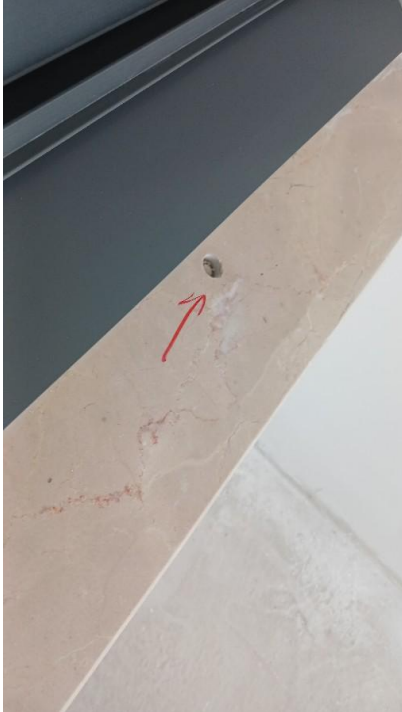
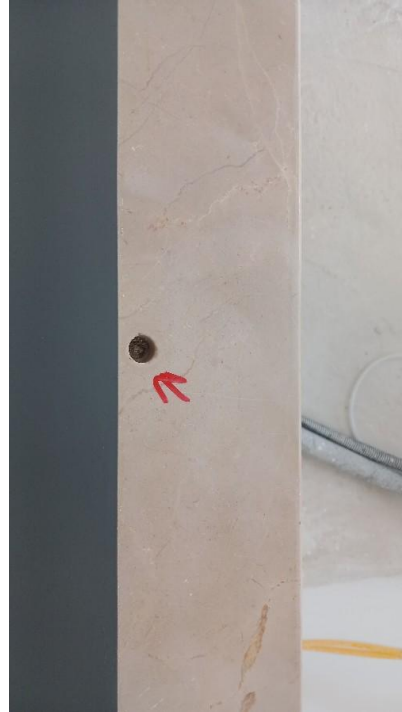
**5.6. ליקוי :** פנל שבורה, וזאת בניגוד לתקן 1555 חלק 2 וחלק 3.

**מיקום :** פרוזדור

**נדרש :** להחליף פנל שבורה לפנל חדשה.

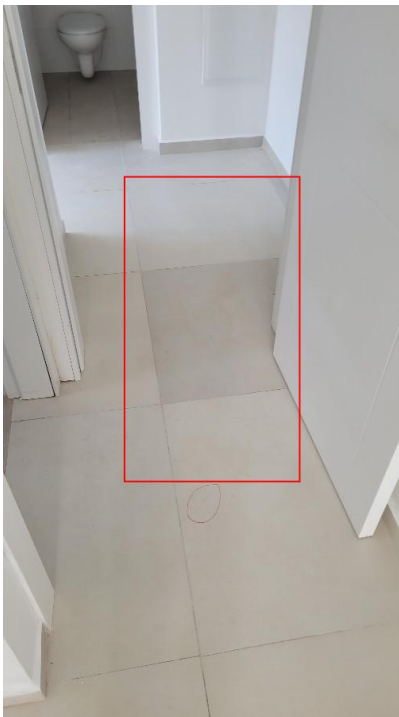
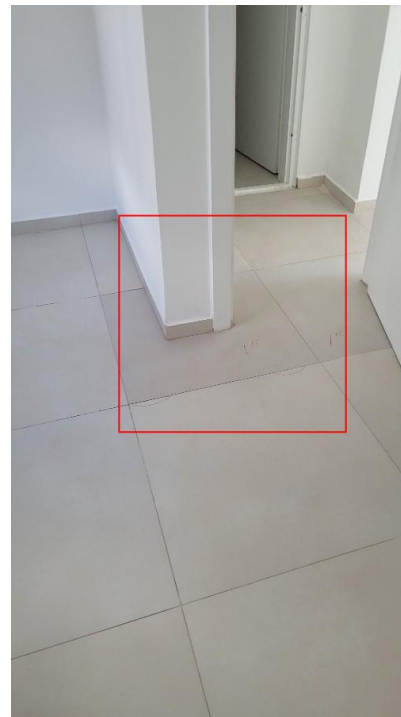
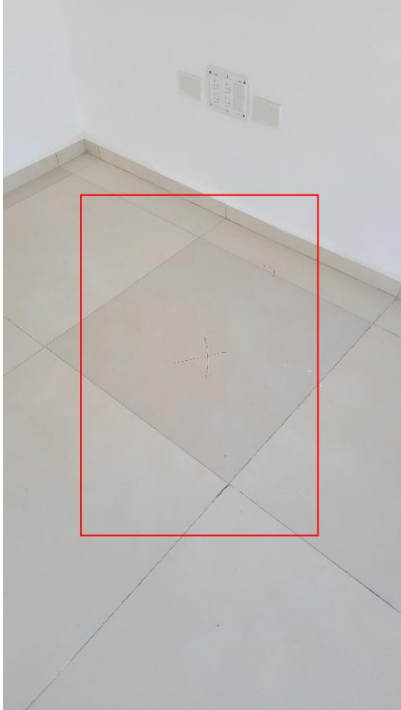
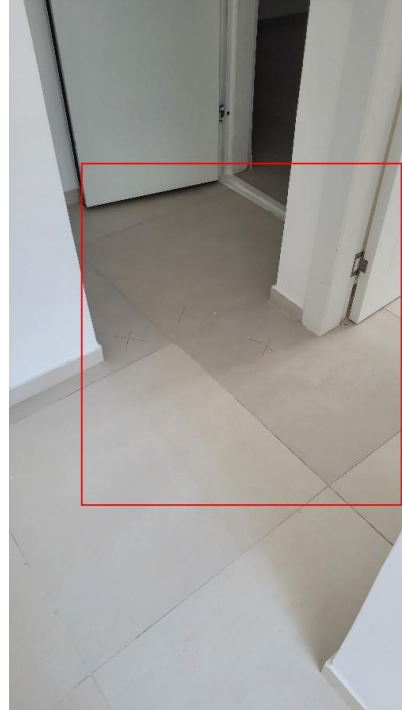
**5.8. ליקוי :** אריחים בולטים/שקועים מכלל המשטח, כתוצאה ממחסור במלט ו/או עבודה לקויה, וזאת בניגוד לתקן 1555 חלק 3, נספח ב', הקובע כי הפרש גובה בין אריחים סמוכים לא יעלה על 1.5 מ"מ כאשר רוחב המישק הוא בין 3 ל-5 מ"מ.

**מיקום :** חדר רחצה הורים

**נדרש :** לפרק את האריחים ולבצע מחדש את ההתקנה בצורה אחידה וללא סטייה מהמישור.

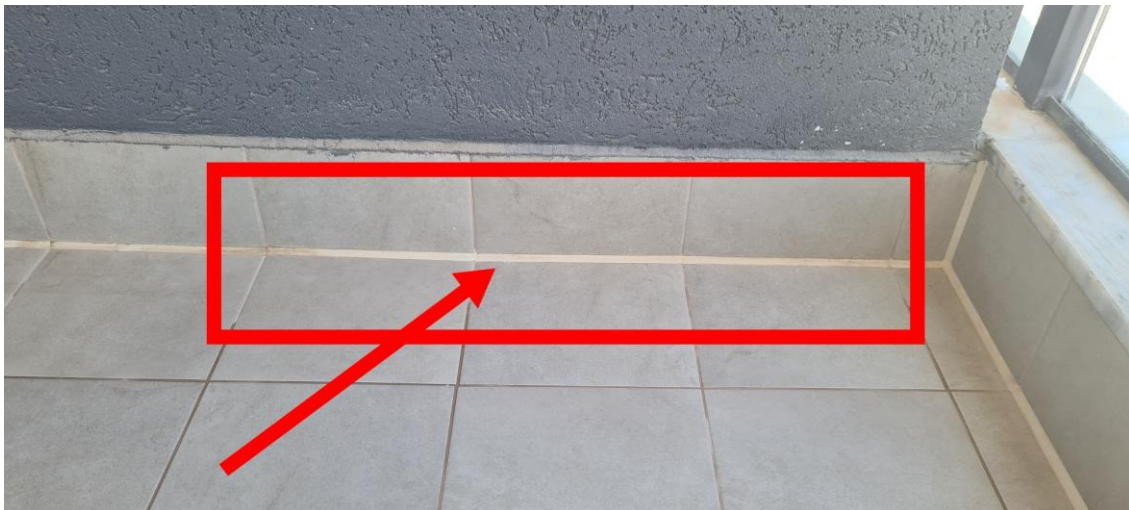
**5.9. ליקוי :** מילוי מישקי הפרדה בין אריחי הריצוף לקירות (פנלים/חיפוי) במרפסת בוצה בצורה לקויה, תוך שימוש בחומר שאינו גמיש.

**מצ"ב צילום להמחשת הליקוי (צולם בנכס אחר)**

**נדרש :** להסיר את המילוי הקיים ולבצע מילוי מחדש באמצעות חומר גמיש ועמיד המתאים לשימוש חיצוני.

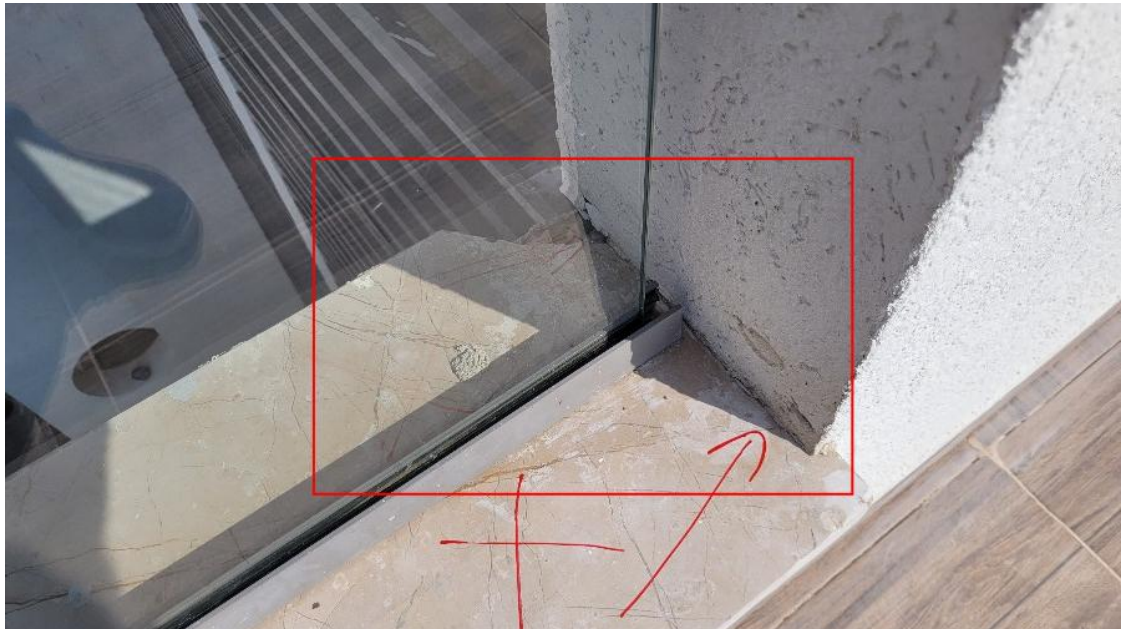
**מיקום:** מרפסת

**5.10. ליקוי:** חיפוי אבן סדוק ו/או שבור, זאת בניגוד לת"י 2378.1 סעיף 3.2.1 הדורש שהאבן צריכה להיות שלמה ללא סדקים או פגמים אחרים העלולים להשפיע על החוזק והמראה שלה.

החלפת חיפוי אבן בכפוף להוראות תקן 2378.1 או לבצע תיקוני דבק שיש במידת הניתן. (ניתן לעשות תיקונים קלים אם אושרו מבחינה הנדסית).

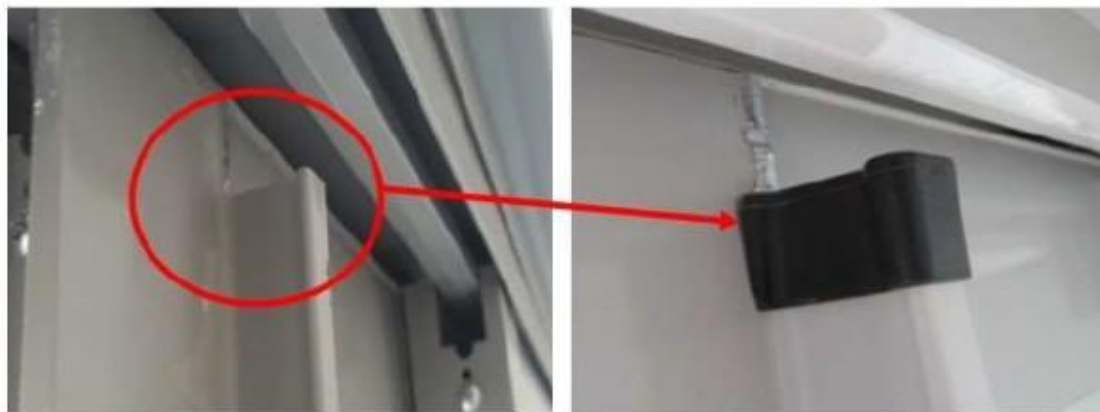
**6.1. ליקוי:** חסרים פקקי פלסטיק על קצוות ידיות של הכנפיים, וזאת בניגוד ת"י 1068 חלק 1 סעיף 201

מצ"ב צילום להמחשת הליקוי (צולם בנכס אחר)

**נדרש:** התקנת פקקי פלסטיק מתאימים בקצוות הידיות לשם השלמת המראה ושמירה על בטיחות השימוש.

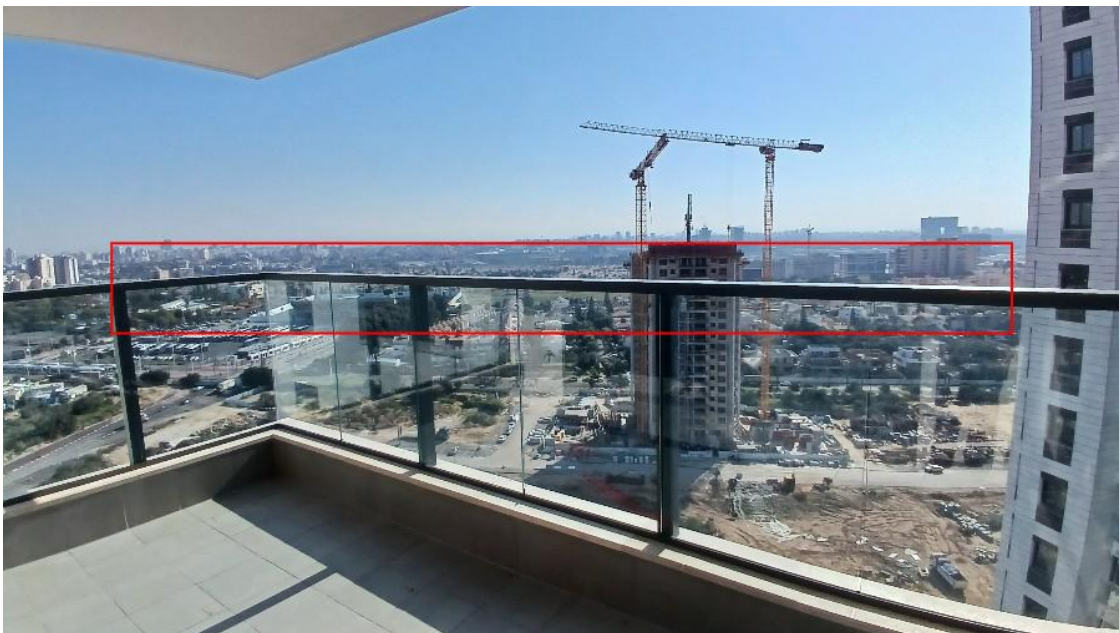
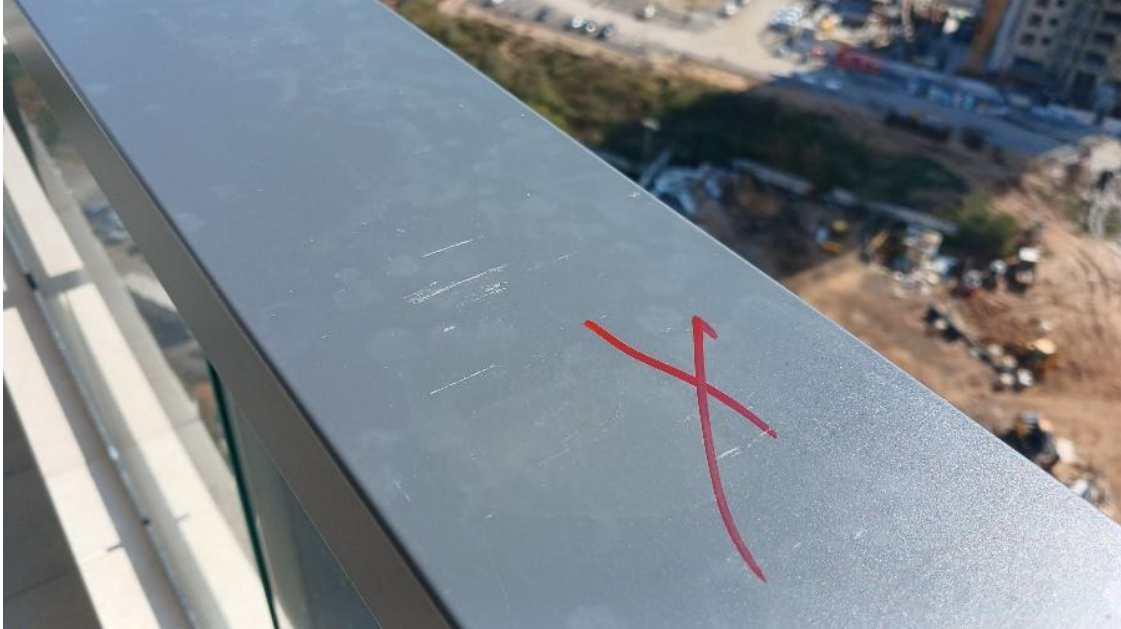
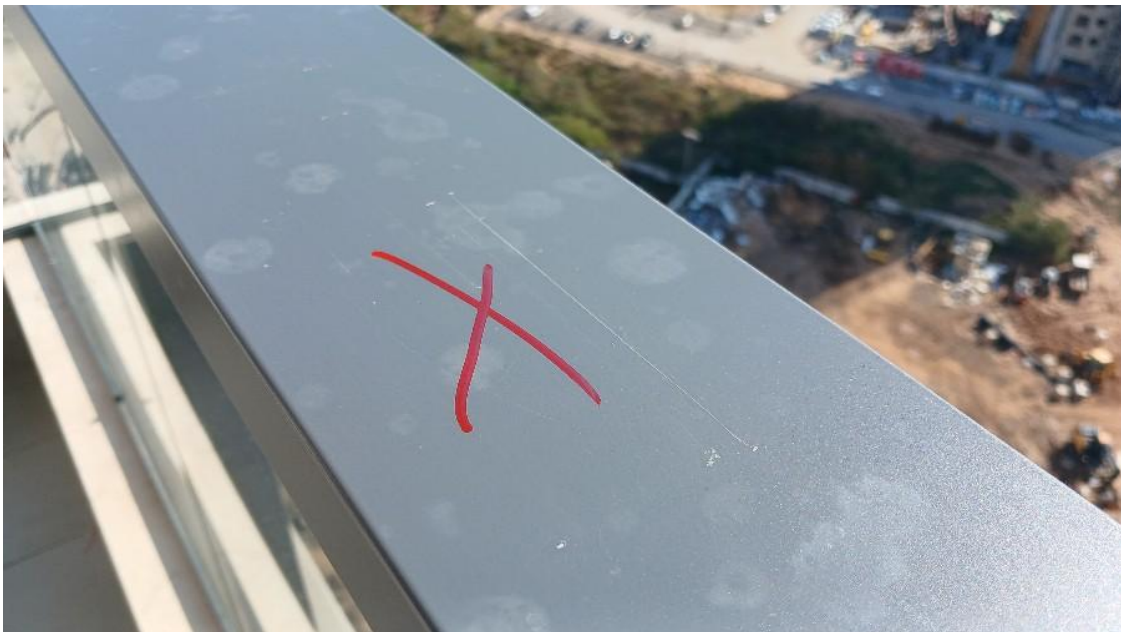
**מיקום:** מעקה מרפסת

**6.3. ליקוי:** שריטות על שמשות הזכוכית, זאת בניגוד לת"י 4068 חלק 1 סעיף 4.1 האוסר פגיעות מכניות (קמטים, שריטות, שברים) ופגיעות כימיות (איכול, חספוס שנגרם ע"י מלט או סיד, גימום וכתימה) במוצר.  
**נדרש:** לתקן הפגמים עד למראה אחיד ובמידת הצורך להחליף באלמנט תקין.

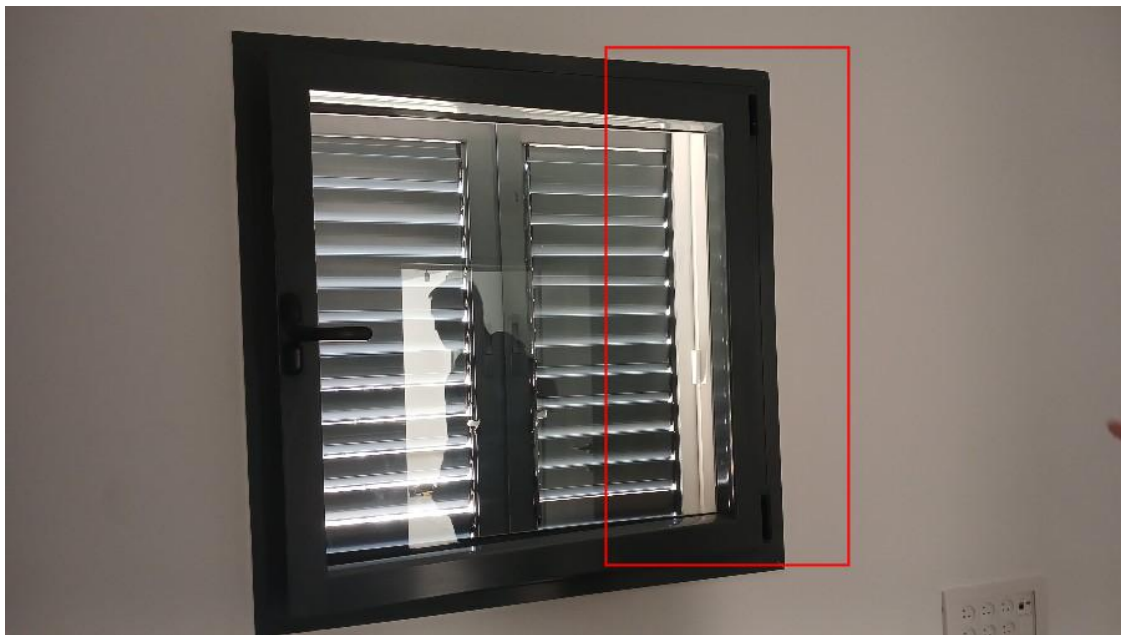
**6.4. ליקוי :** הכנף החלון /או וויטרינה לא ננעלת בצורה תקינה, וזאת בניגוד להוראות תקן 1068.1.

**נדרש :** לבצע כיווני/חיזוק ואו החלפת נעילה בחלון/וויטרינה.

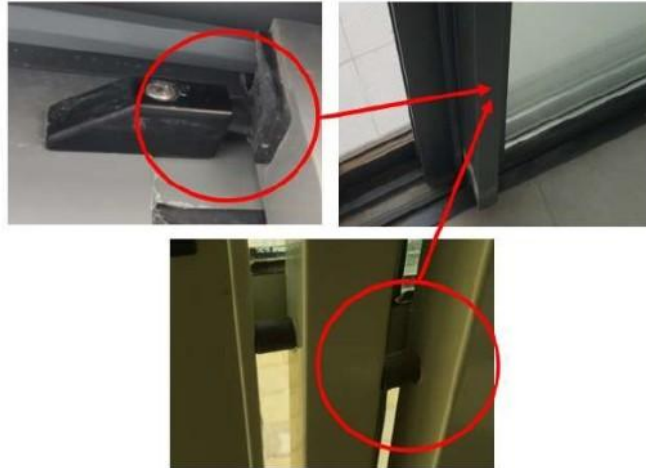
**6.5. ליקוי :** לא הורכבו מעצור לכנפיים. ליקוי זה גורם לפגיעה בחלקי המסגרת ובנוסף מהווה מפגע בטיחותי בעת פתיחת הכנפיים (פגיעה באצבעות). זאת בניגוד ת"י 1068 חלק 1 סעיף 201.  
**נדרש :** להשלים מעצורים.

מצ"ב צילום להמחשת הליקוי (צולם בפרויקט אחר)

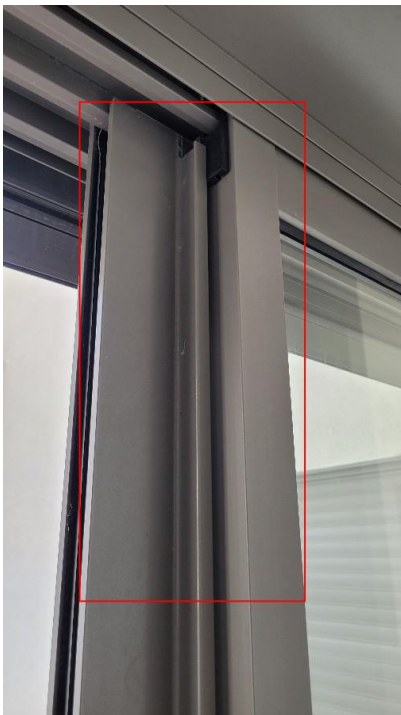
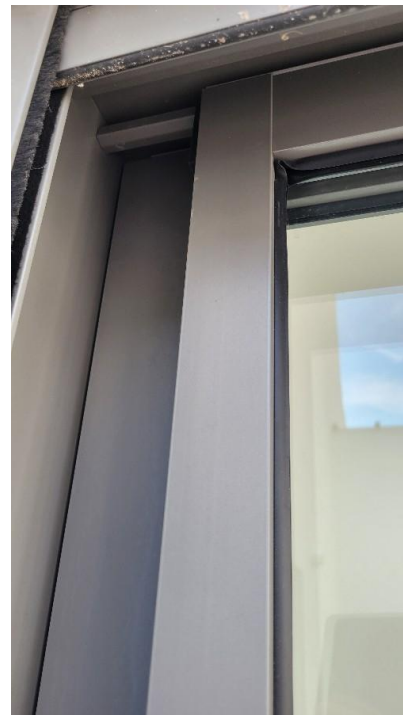
**6.6. ליקוי:** חסרים פקקי פלסטיק על קצוות ידיות של הכנפיים, וזאת בניגוד ת"י 1068 חלק 1  
סעיף 201

**מיקום:** 2 ויטרינות

**נדרש:** התקנת פקקי פלסטיק מתאימים בקצוות הידיות לשם השלמת המראה ושמירה על  
בטיחות השימוש.

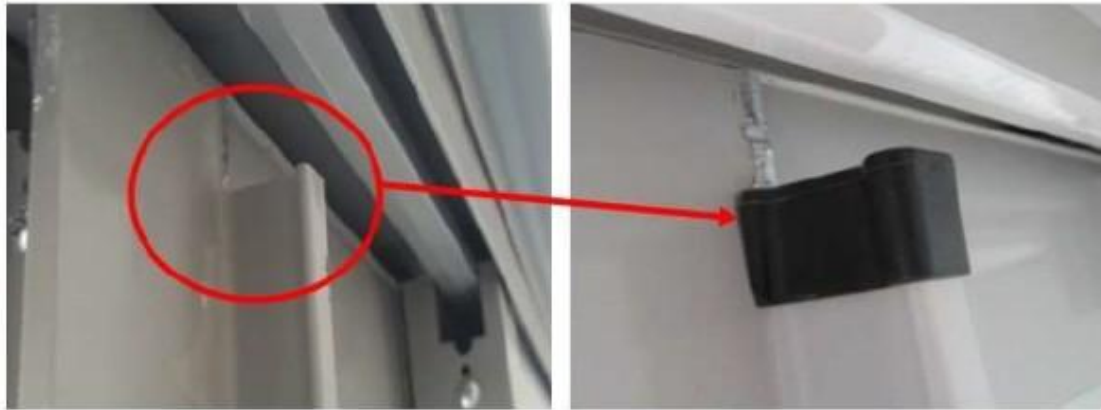
**מצ"ב צילום להמחשת הליקוי (צולם בנכס אחר)**

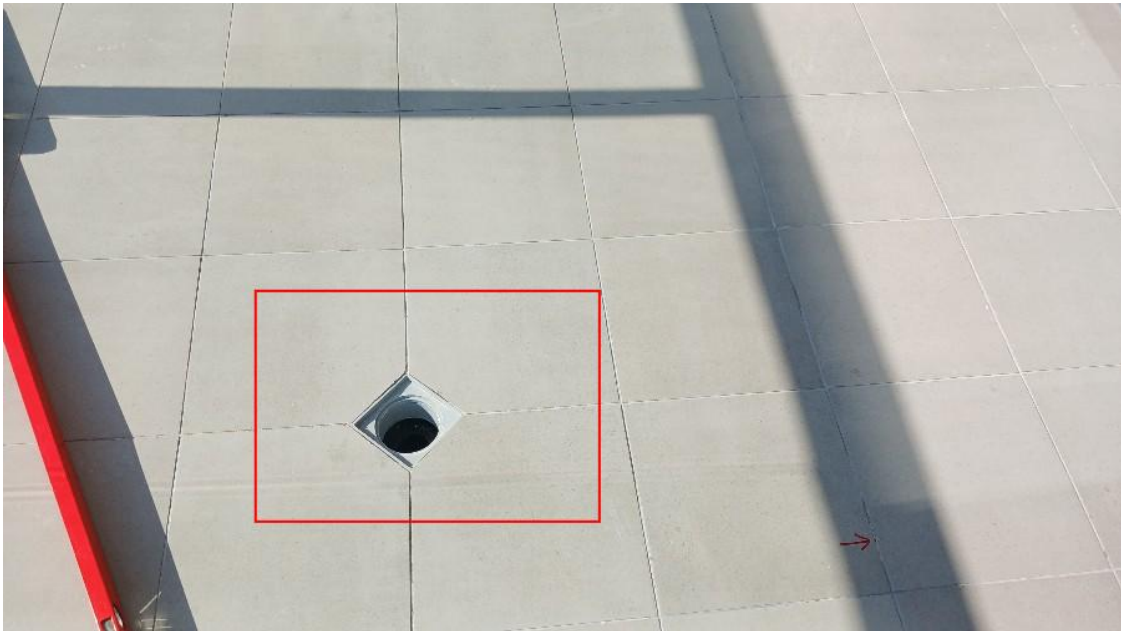
**מיקום :** מרפסת

**7.1. ליקוי :** חסר מכסה או רשת לפתח הניקוז, מה שעלול לגרום לסתימות ולהצטברות לכלוך.  
**נדרש :** להשלים את המכסה או הרשת לפתח הניקוז בצורה תקנית שתמנע חדירת לכלוך ותאפשר ניקוז יעיל.

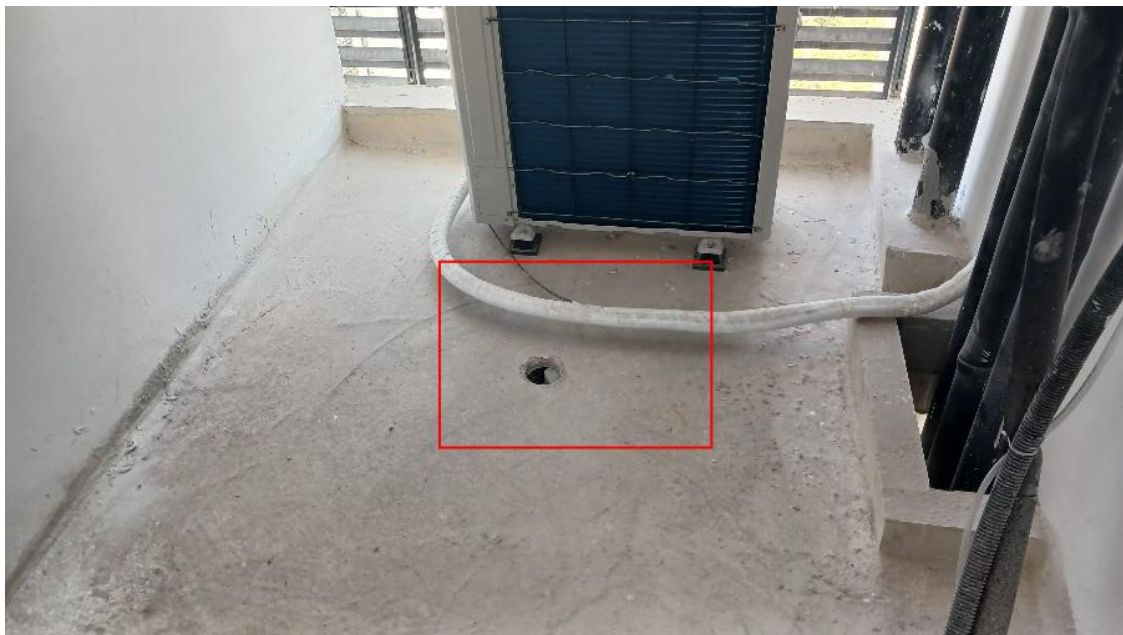
8.1. **ליקוי:** לא הורכבה רשת ניקוז לפתח ניקוז מסתור כביסה, וזאת בניגוד להל"ת. הליקוי עלול לגרום לחדירת לכלוך ולסתימת צינור הניקוז.

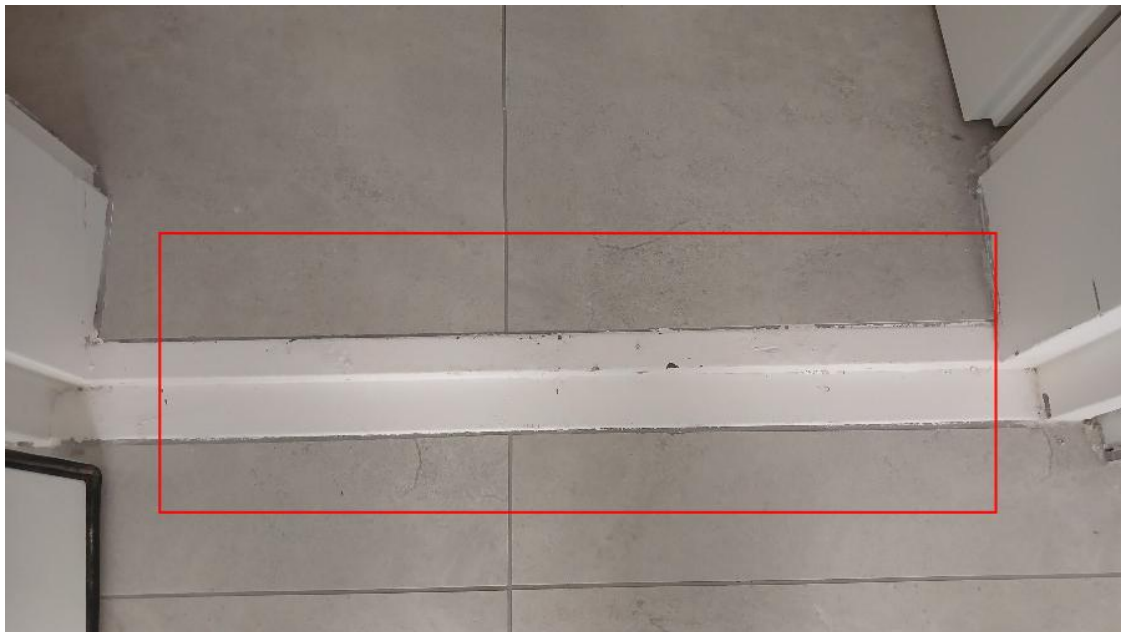
9.1. ליקוי: פגמים חזותיים בסף תחתון הממ"ד, וזאת בניגוד לת"י 4422 חלק 3.

אזורים שנפגע בהם הציפוי המפורט בתקן הישראלי ת"י 4422 חלק 2 מסיבה כלשהי, יתוקנו כמפורט להלן: מנקים כך, שגודל האזור המנוקה יהיה גדול מהאזור המיועד לתיקון. משחזים את האזורים שנפגעו באמצעים מכניים עד למצב של מתכת לבנה. לאחר הניקוי צובעים בצבע יסוד עשיר אבץ, המיועד לצביעה של פריט שעבר תהליך ציפוי מתאים. תכולת האבץ בשכבה היבשה תהיה 65% לפחות. עובי צבע עשיר אבץ יהיה 30% יותר מעובי הציפוי, ויכסה גם שטח של כ-20 מ"מ של ציפוי שלא נפגע, מכל צדי אזור התיקון.

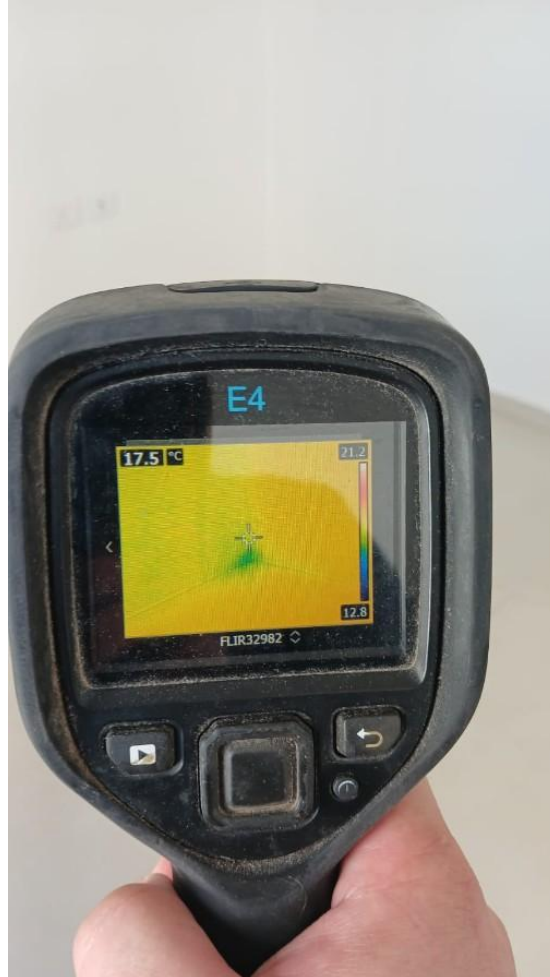
**11.1. ליקוי :** אותרו סימני רטיבות המלווים בהתקלפות והתנפחות של שכבת הטיח והצבע.
