חוות דעת מומחה

- עורך חוות הדעת: [REDACTED]
- מבצע הבדיקה: [REDACTED]
- שם המזמין: [REDACTED]
- כתובת הנכס הנבדק: [REDACTED]
- תאריך: [REDACTED]
- מהות הבדיקה: איתור ואבחון מקור הרטיבות.

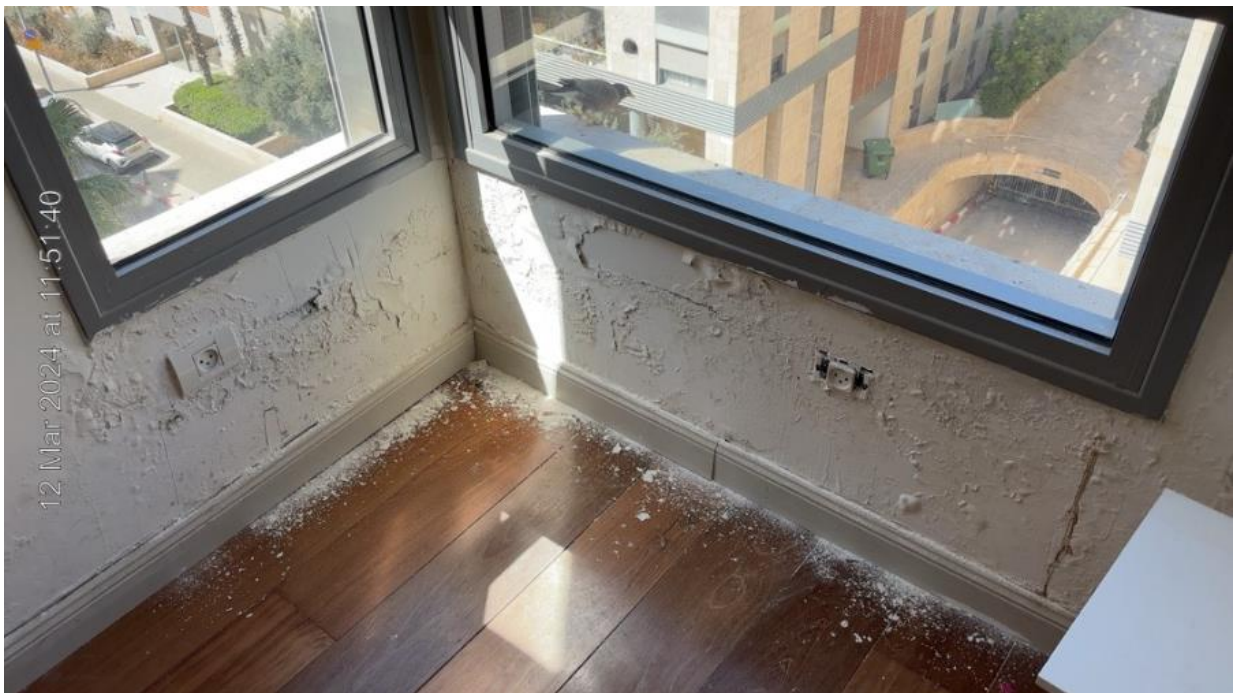
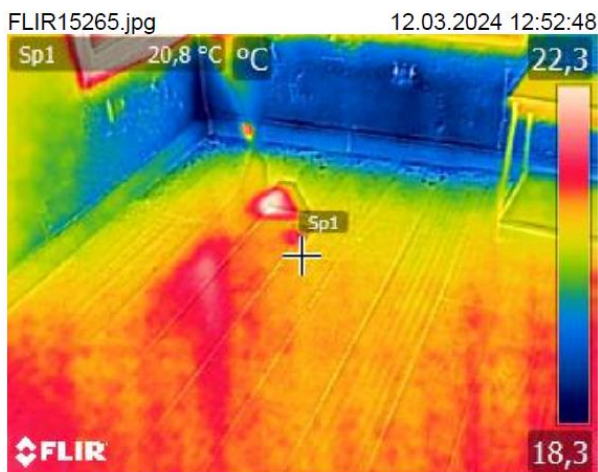
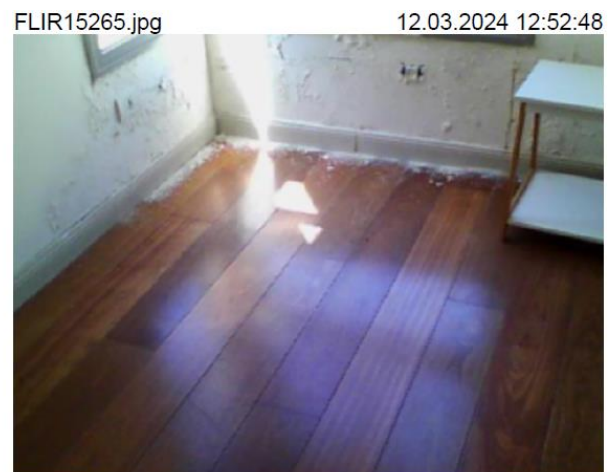
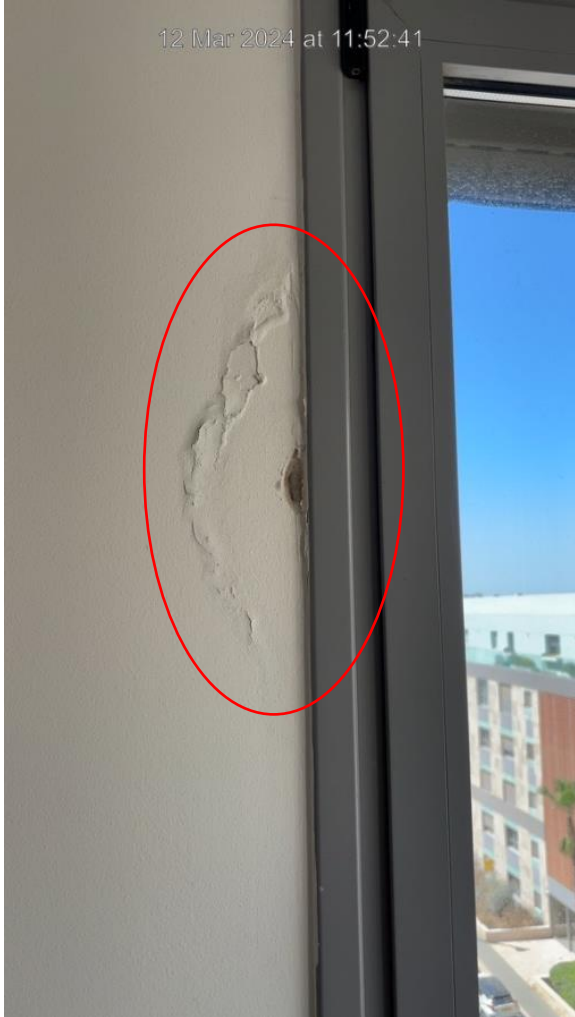
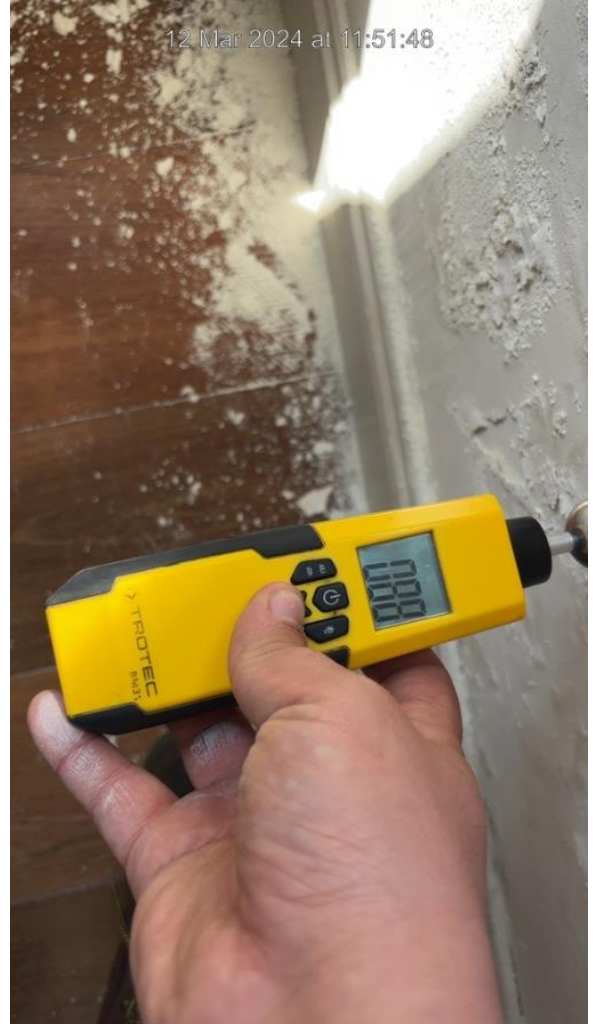
מיקום: חדר שינה

ליקוי: נראים סימני רטיבות באזור החלון. הסימנים מלווים בהתקלפות והתנפחות של שכבת הטיח והצבע.

בדיקה: ביום הבדיקה בוצעה בדיקת הרטיבות באמצעות מצלמה תרמית ומד לחות, ונמצא כי קיימת לחות גבוהה במקום הנבדק.

סיבה: חדירת מים דרך הקיר החיצוני ובמסגרת החלון עקב איטום קיר לקוי .

1. לבצע עבודות איטום בקיר חיצוני : לסגור ולאטום את כל החורים והפגיעות שקיימים בקיר.
2. לבצע עבודות איטום מסגרת החלון.
3. אחרי התיקון יש לבצע בדיקת המטרה לקיר לפי ת"י 1476 חלק 2.
4. במידה ועדיין תהיה חדירת מים יש לבצע איטום מחדש בקיר חיצוני.
5. במידה ותיקון פשוט של החלון לא יעזור יש לבצע תיקון מקיף בחלון.

א. לפרק את ההלבשות של החלון.

ב. לאטום ע"י הזרקת חומר אלסטומרי עד למילוי הרמטי בין המלבן וגליף הפתח הבנוי.

ג. להרכיב את ההלבשות מחדש.

ד. לאטום אדן החלון והגליפים הבנויים באמצעות סילר או שו"ע על פי הנחיות היצרן ו/או יועץ איטום.

ה. לבצע תיקוני שפכטל וצבע מסביב לחלון עד להעלמת נזקי הרטיבות.

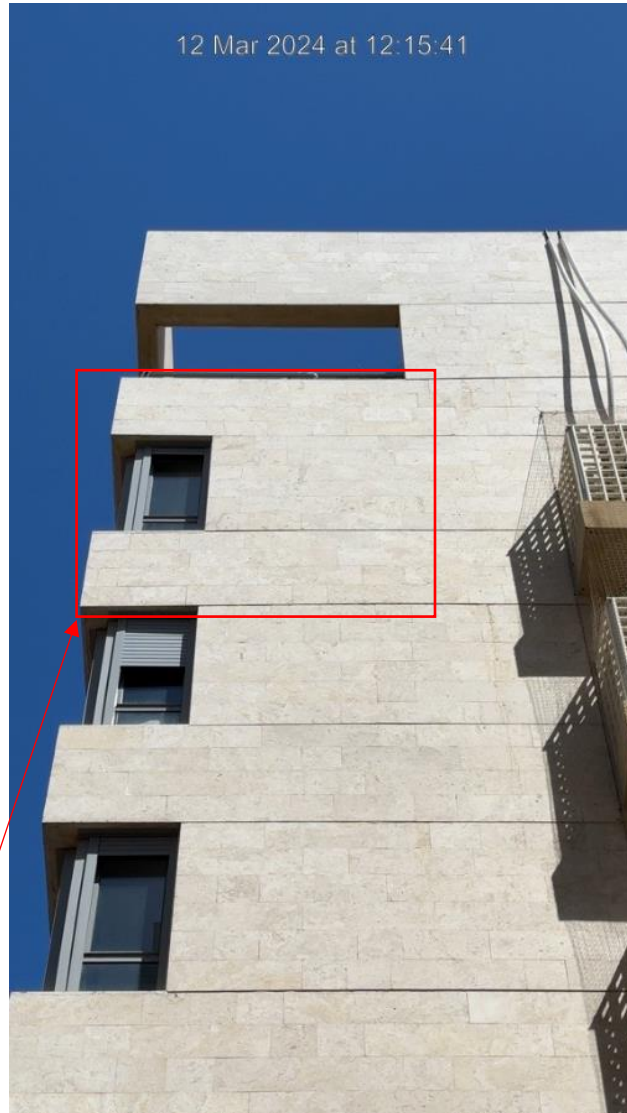
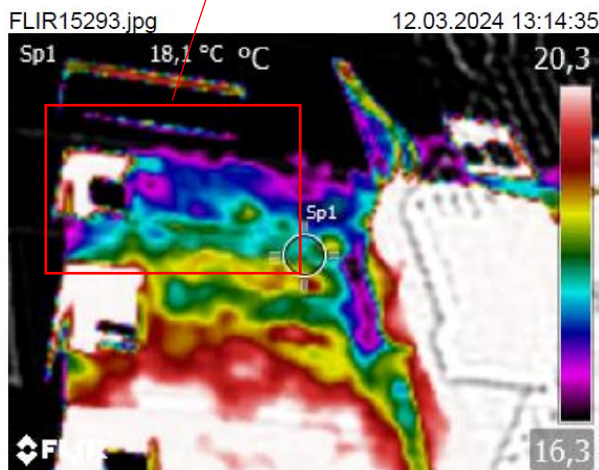
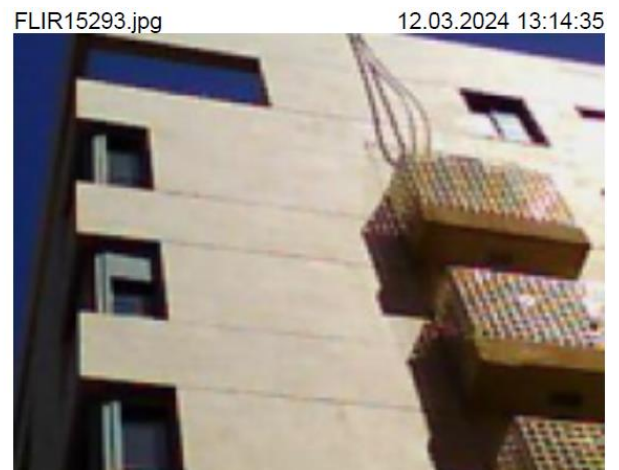
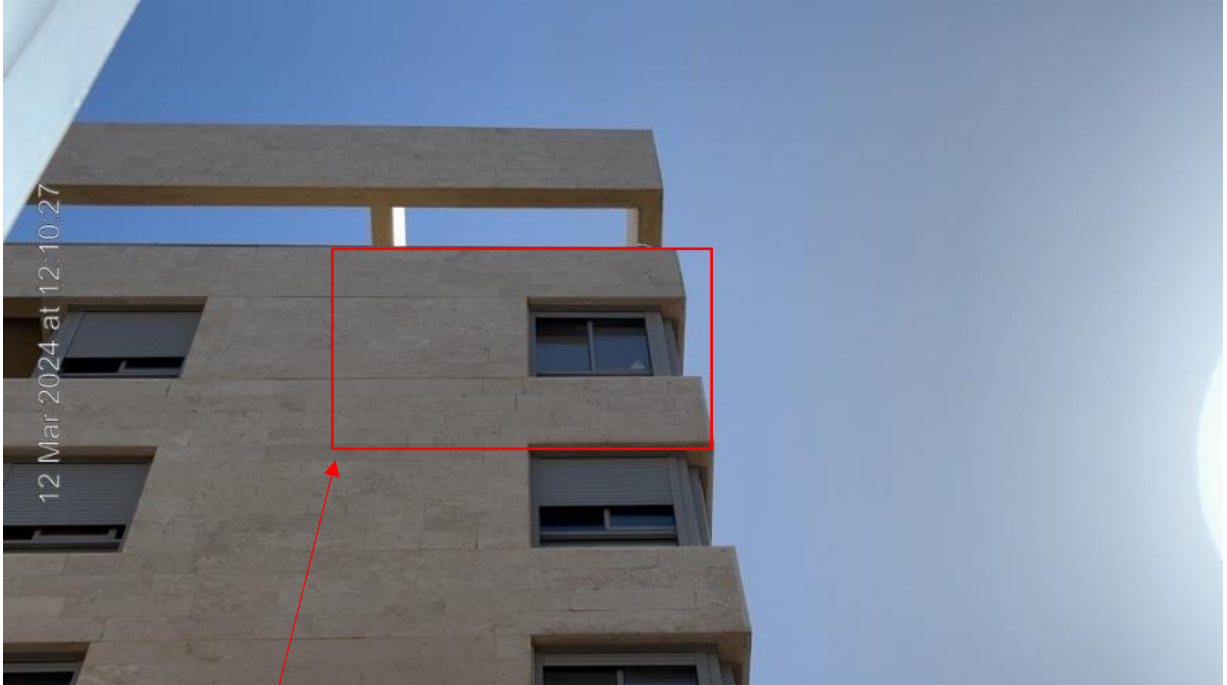
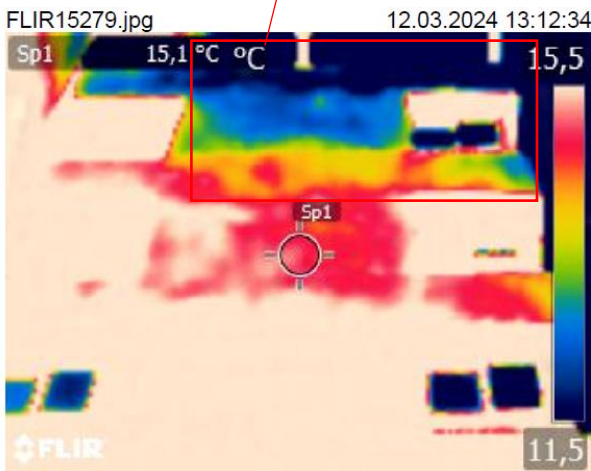
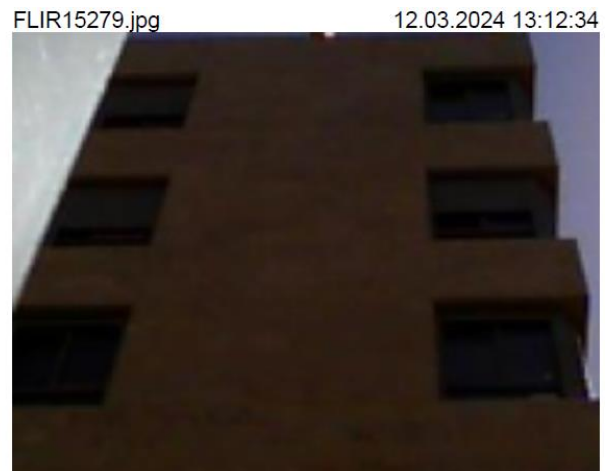
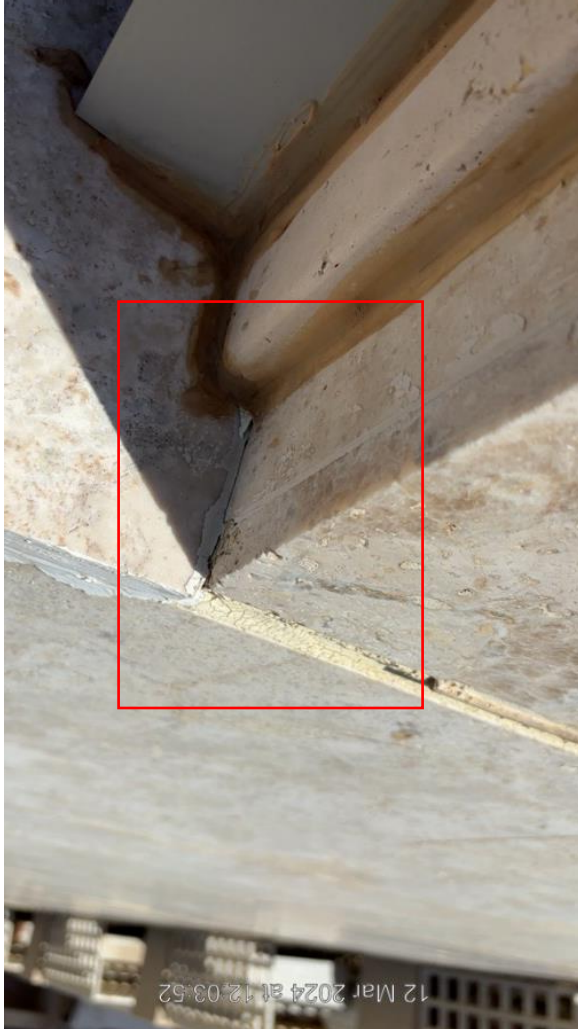
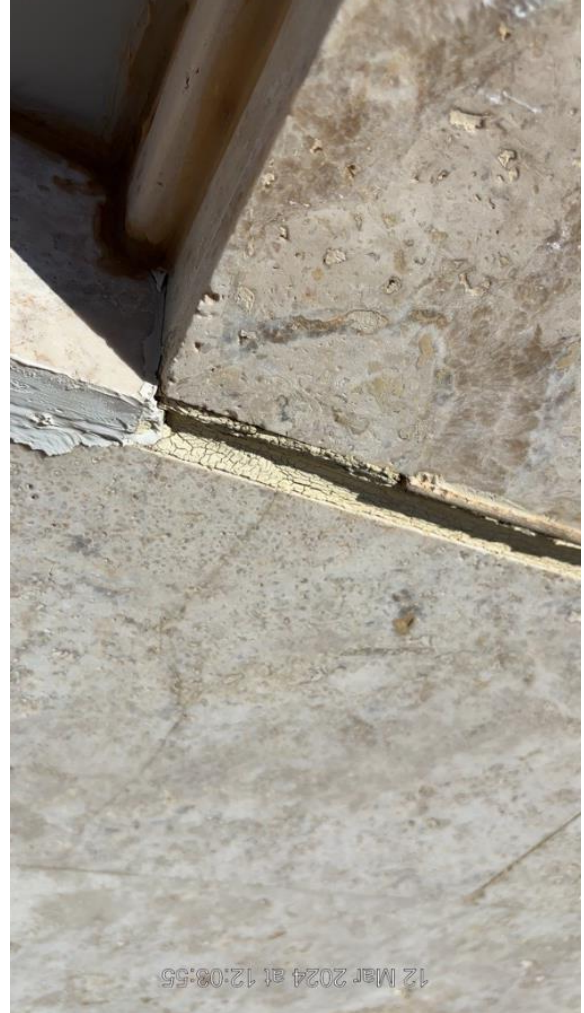
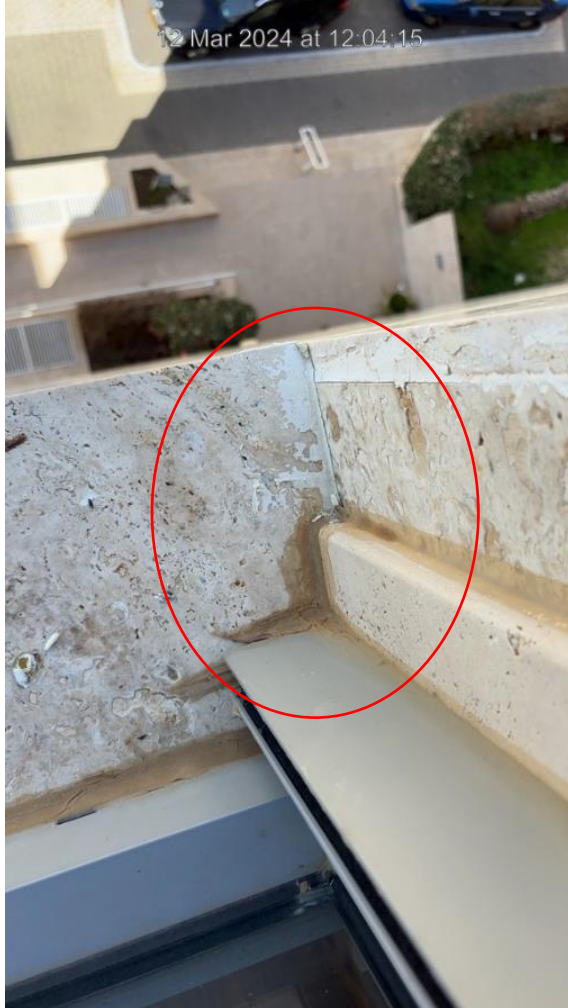
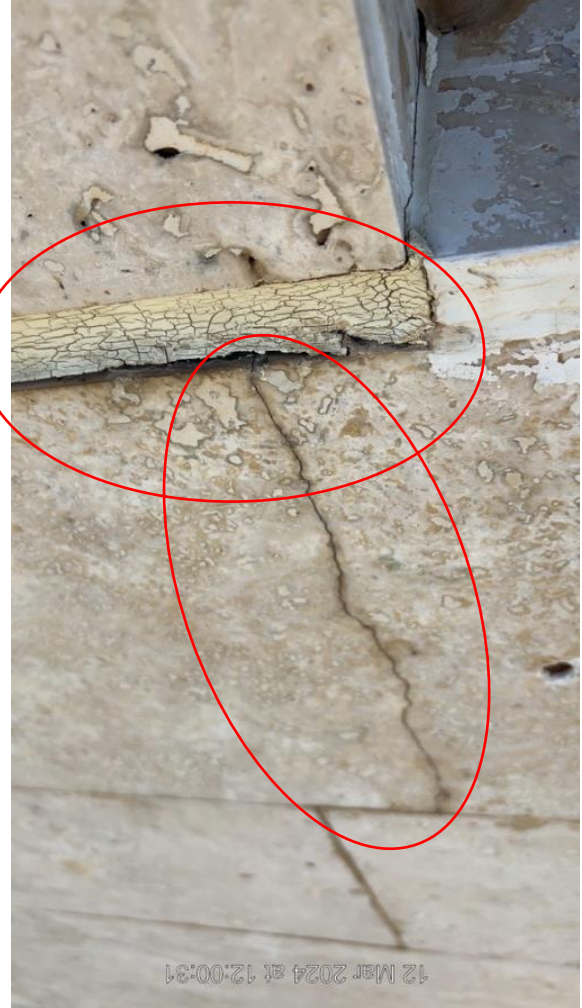
תקנות התכנון והבנייה סעיף 5.32 הדורש כי : "קירותיו החיצוניים של בנין יתוכננו וייבנו באופן המונע חדירת מים ורטיבות לתוכו מבחוץ .

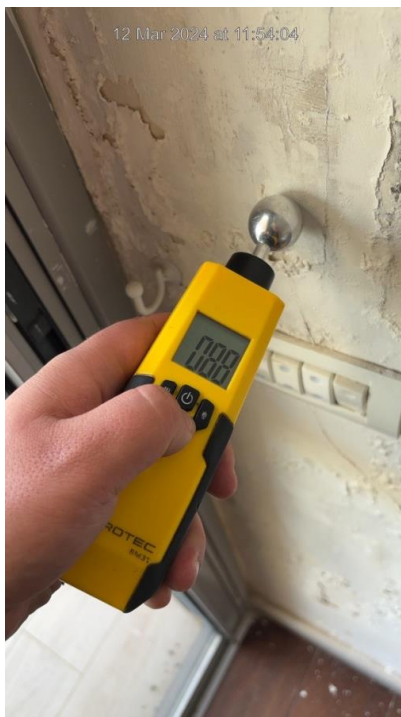
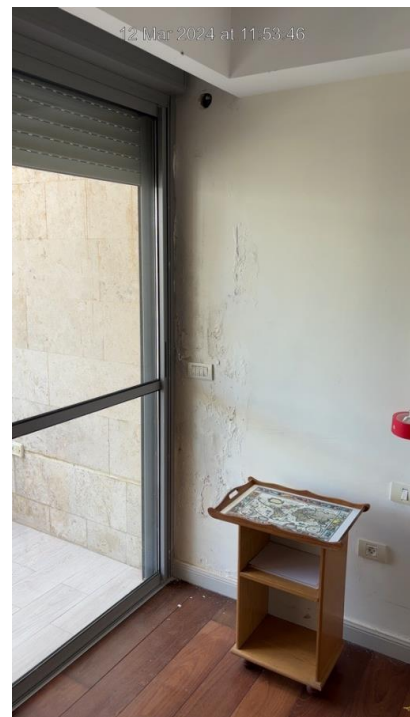
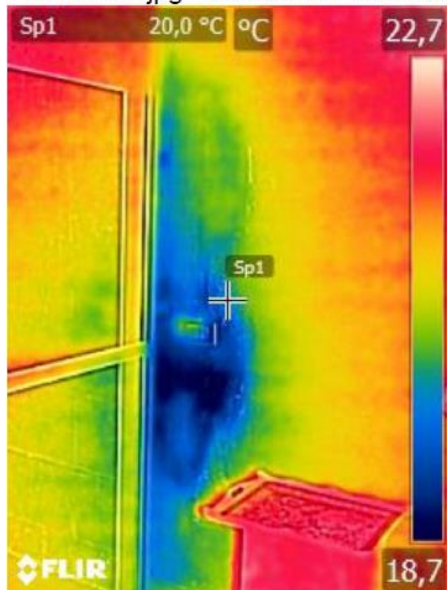
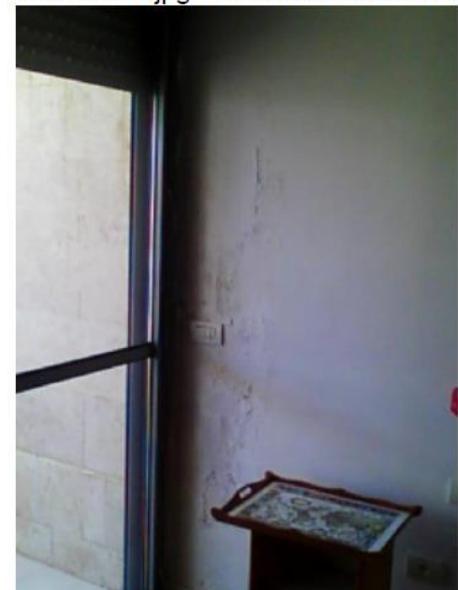
מיקום: חדר שינה הורים

ליקוי: נראים סימני רטיבות בקיר. הסימנים מלווים בהתקלפות והתנפחות של שכבת הטיח והצבע.

בדיקה: ביום הבדיקה בוצעה בדיקת הרטיבות באמצעות מצלמה תרמית ומד לחות, ונמצא כי קיימת לחות גבוהה במקום הנבדק.

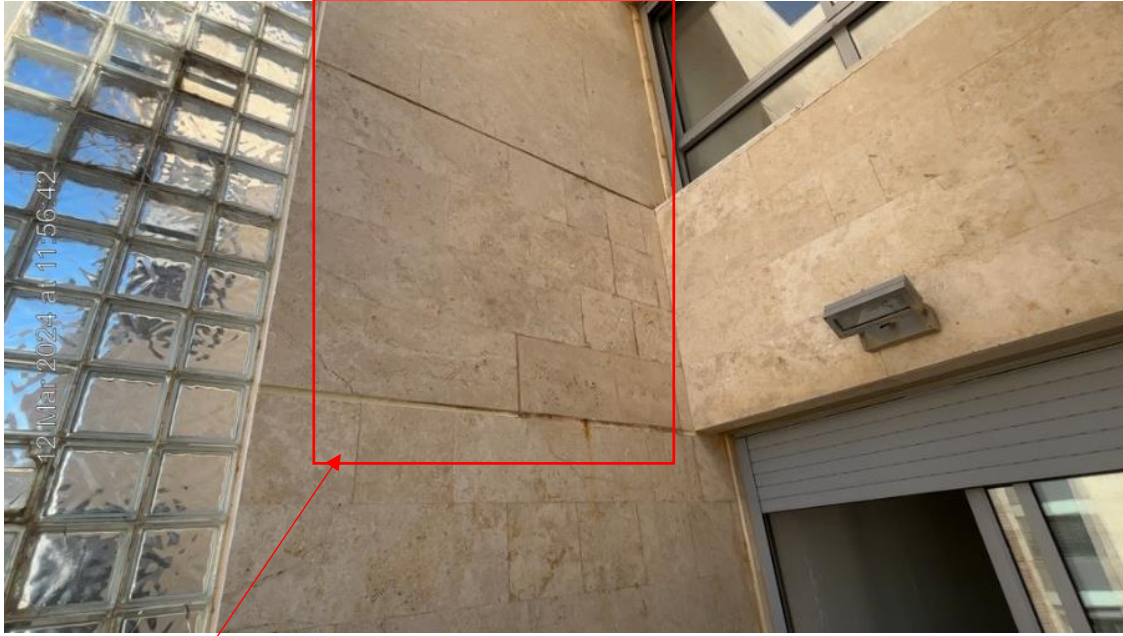
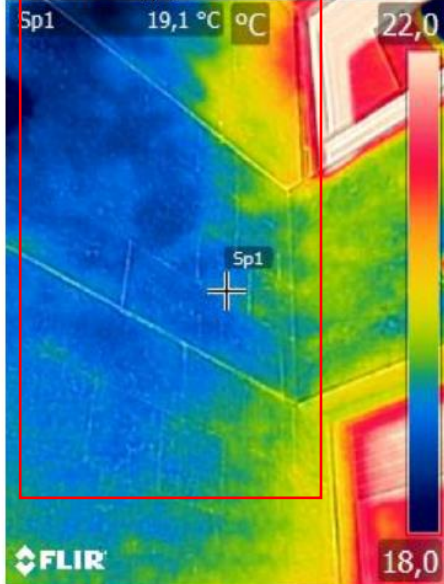
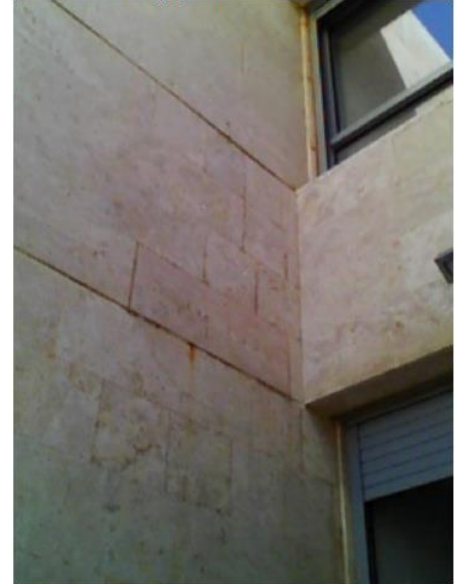
FLIR15268.jpg 12.03.2024 12:56:14

ליקוי: נראים סימני רטיבות בקיר. הסימנים מלווים בהתקלפות והתנפחות של שכבת הטיח והצבע.

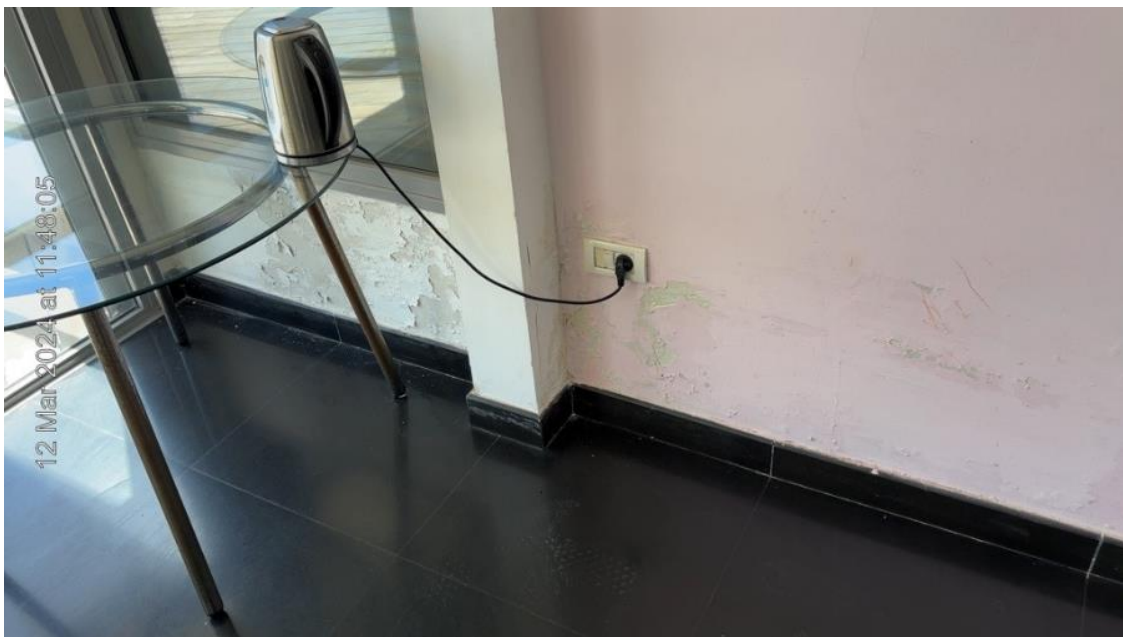
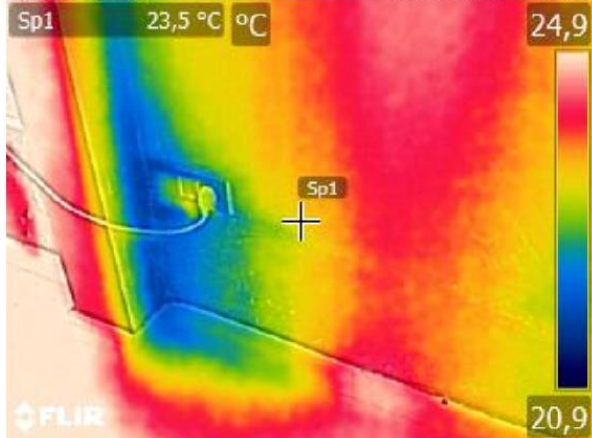
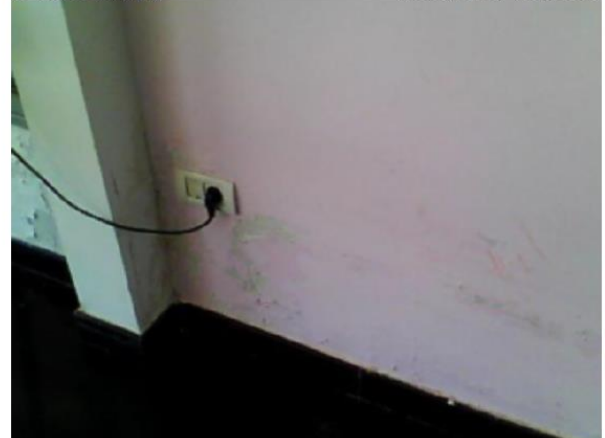
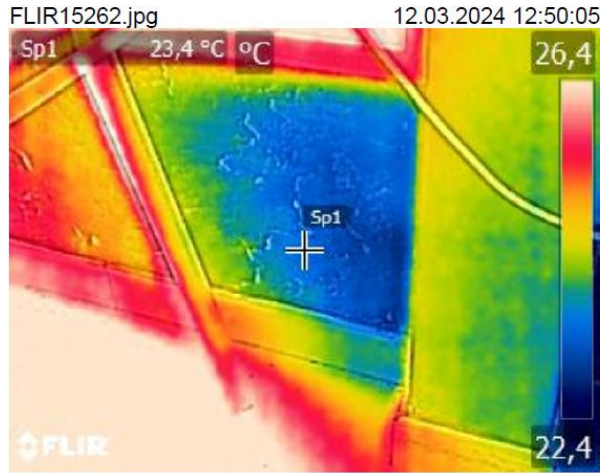
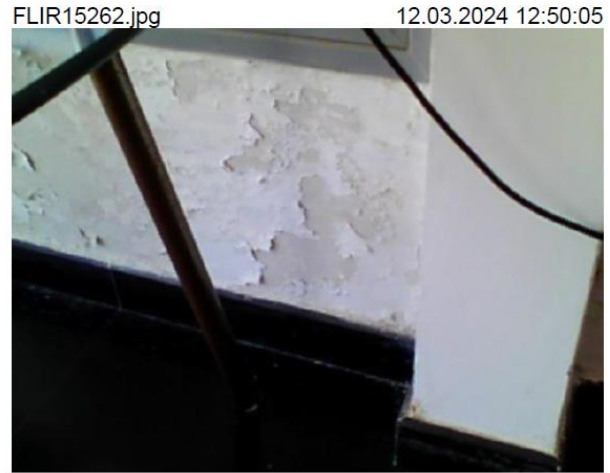
מיקום: סלון

ליקוי: נראים סימני רטיבות באזור החלון. הסימנים מלווים בהתקלפות והתנפחות של שכבת הטיח והצבע.

בדיקה: ביום הבדיקה בוצעה בדיקת הרטיבות באמצעות מצלמה תרמית, ונמצא כי קיימת לחות גבוהה במקום הנבדק.

סיבה: חדירת מים דרך הקיר החיצוני ובמסגרת החלון עקב איטום קיר לקוי .

1. לבצע עבודות איטום בקיר חיצוני: לסגור ולאטום את כל החורים והפגיעות שקיימים בקיר.
2. לבצע עבודות איטום מסגרת החלון.
3. אחרי התיקון יש לבצע בדיקת המטרה לקיר לפי ת"י 1476 חלק 2.
4. במידה ועדיין תהיה חדירת מים יש לבצע איטום מחדש בקיר חיצוני.
5. במידה ותיקון פשוט של החלון לא יעזור יש לבצע תיקון מקיף בחלון.

א. לפרק את ההלבשות של החלון.

ב. לאטום ע"י הזרקת חומר אלסטומרי עד למילוי הרמטי בין המלבן וגליף הפתח הבנוי.

ג. להרכיב את ההלבשות מחדש.

ד. לאטום אדן החלון והגליפים הבנויים באמצעות סילר או שו"ע על פי הנחיות היצרן ו/או יועץ איטום.

ה. לבצע תיקוני שפכטל וצבע מסביב לחלון עד להעלמת נזקי הרטיבות.

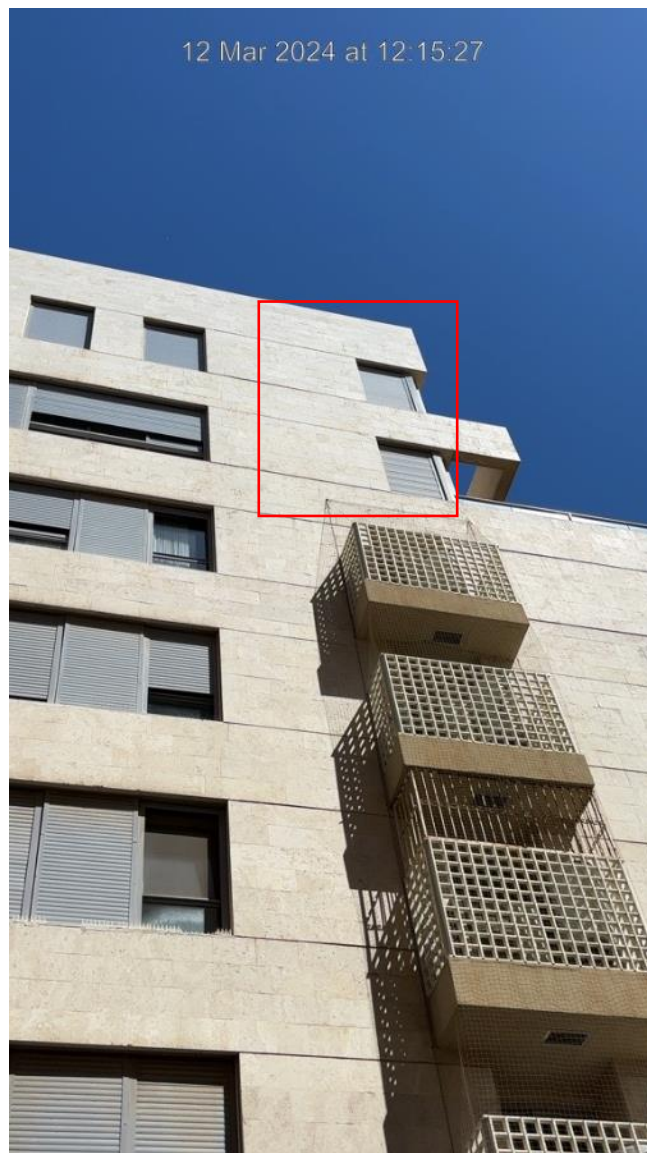
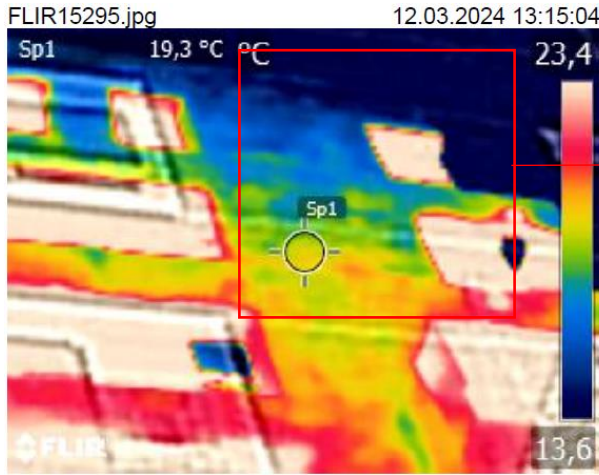
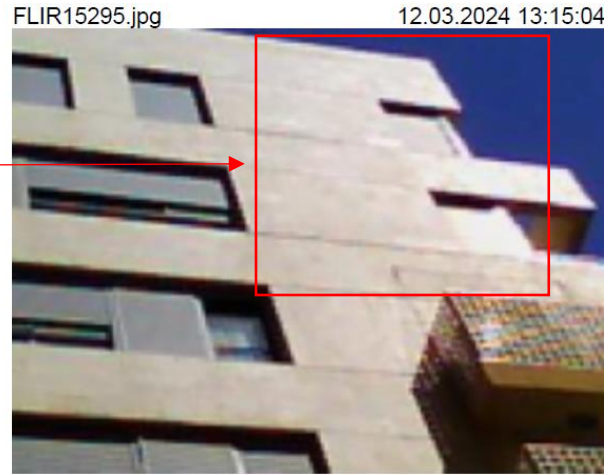
תקנות התכנון והבנייה סעיף 5.32 הדורש כי : "קירותיו החיצוניים של בנין יתוכננו וייבנו באופן המונע חדירת מים ורטיבות לתוכו מבחוץ.
